# Comune di Ponsacco

## Piano Operativo

### Schedatura edifici nel Territorio Rurale

## Doc.3.3

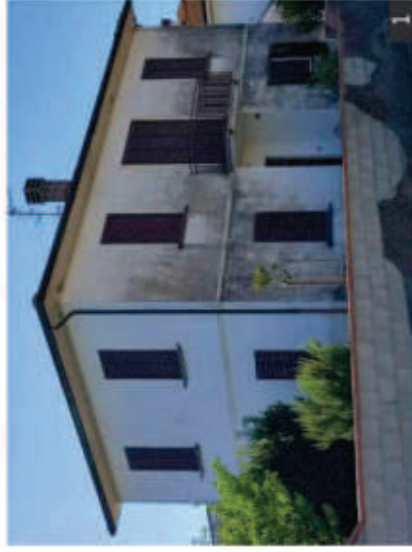
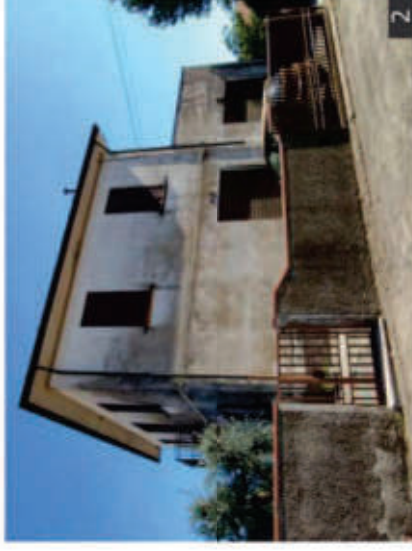
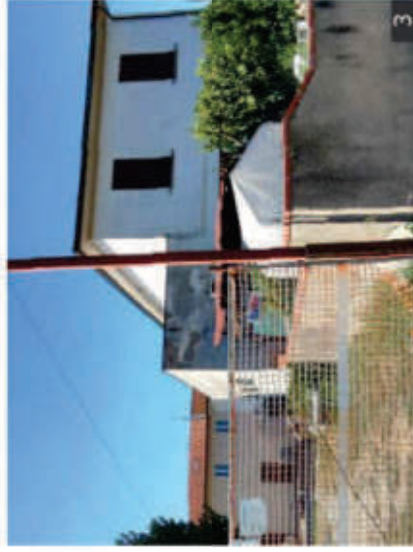
### Stato di conservazione:

sufficiente

### Elementi di degrado:

intonaco in stato di degrado

aperture a piano terra, corpo aggiunto

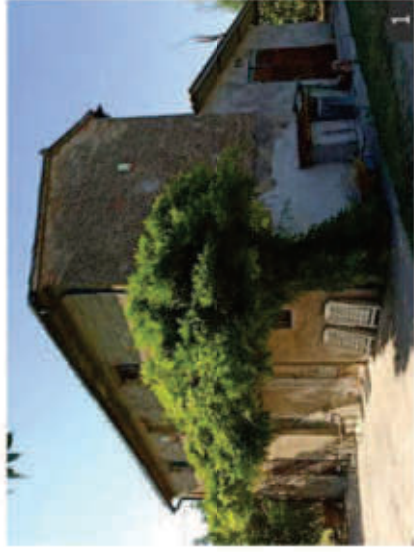
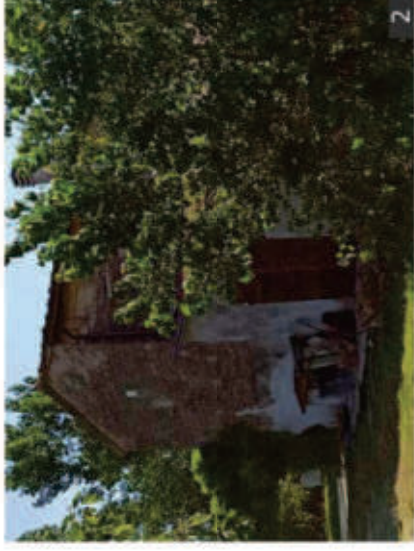
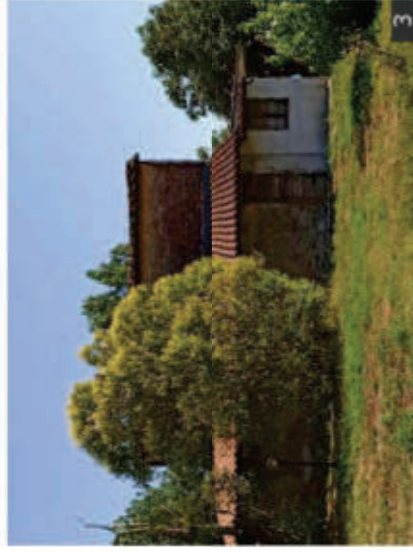
Scheda IS\_006

**Stato di conservazione:**

sufficiente

**Elementi di degrado:**

intonaco in stato di degrado

**Alterazioni tipologiche:** -

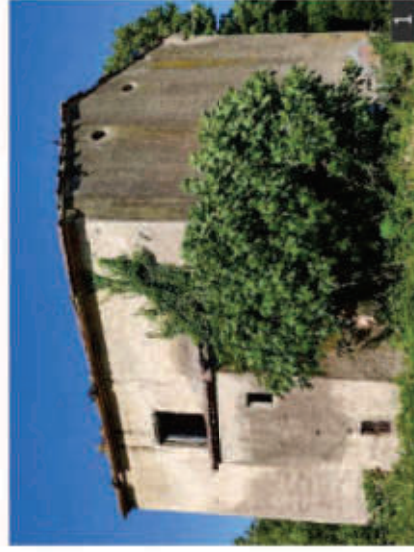
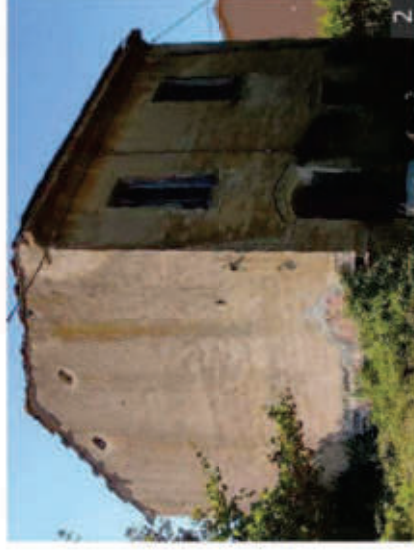
**Stato di conservazione:** rudere

**Elementi di degrado:** intonaco sfaldato con gravi lacune; tracce di muratura; macchie di umidità; tettoie precarie sul prospetto principale; pluviale e manto di copertura in avanzato stato di degrado

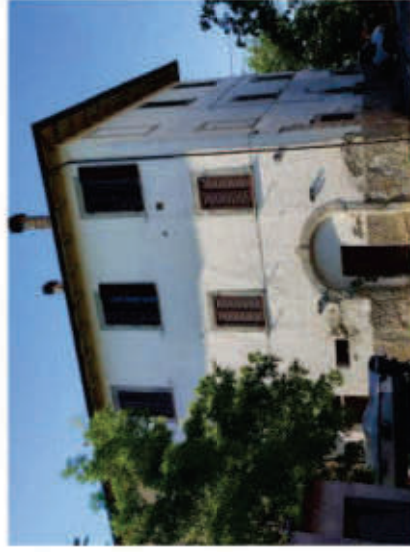
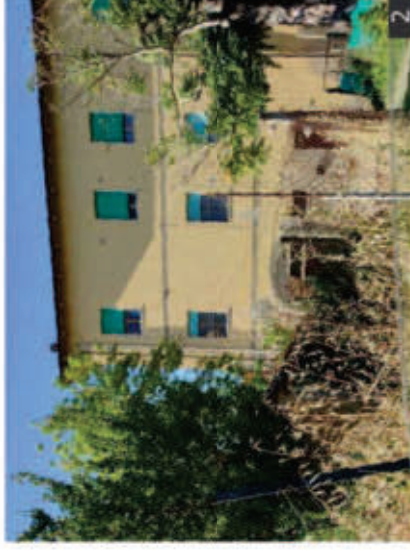
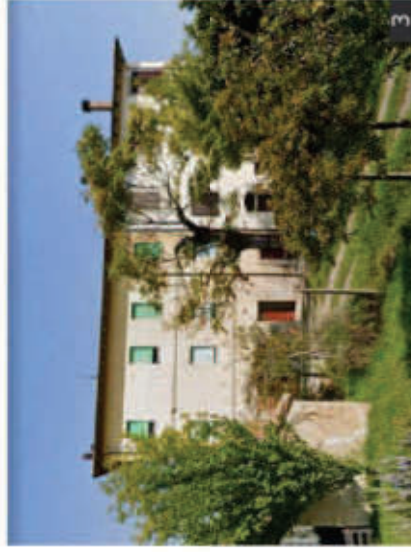
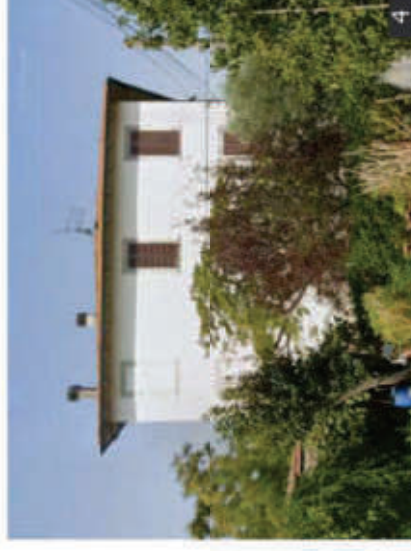
**A** **Stato di conservazione:** buono  
**Paramento murario esterno:** intonaco  
**Tipologia della copertura:**  
a padiglione in coppi e tegole  
**Elementi o finiture di pregio:** al civico 31 cornici con concetti di chiave alle aperture al p.t.; bugnato agli angolari; infissi di valore testimoniale per tipologia. Al civico 32 cornici alle aperture al p.t.  
**Elementi di pregio ambientale:** -  
**Elementi di degrado:**  
intonaco degradato  
**Alterazioni tipologiche:** al civico 32 alterazione delle aperture e degli infissi; travetti in c.a. prefabbricati in copertura

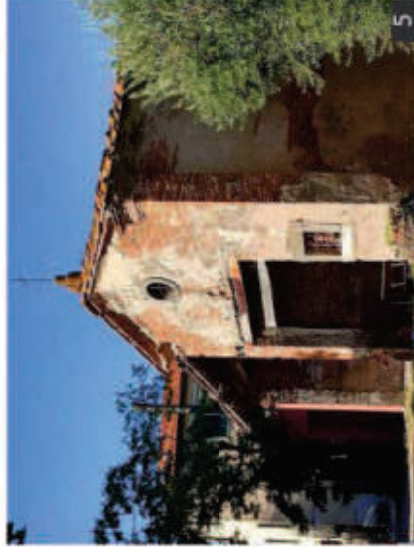
- B**
- Stato di conservazione:**  
sufficiente
- Paramento murario esterno:**  
intonaco
- Tipologia della copertura:**  
a capanna in coppi e tegole
- Elementi o finiture di pregio:**  
cormici alle aperture
- Elementi di pregio ambientale:**  
-
- Elementi di degrado:**  
intonaco degradato
- Alterazioni tipologiche:**  
in origine antica  
pieve, trasformata in ricovero attrezzature agricole, apertura modificata

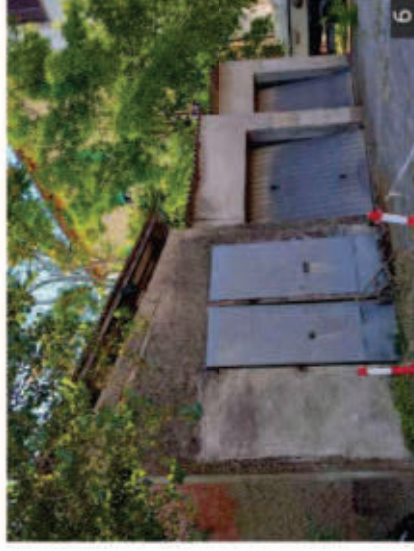
- C**
- Stato di conservazione:**  
sufficiente
- Paramento murario esterno:**  
intonaco
- Tipologia della copertura:**  
ad una falda in coppi e tegole
- Elementi o finiture di pregio:**  
-
- Elementi di pregio ambientale:**  
-
- Elementi di degrado:**  
presenza di porte in ferro; intonaco degradato
- Alterazioni tipologiche:**  
-

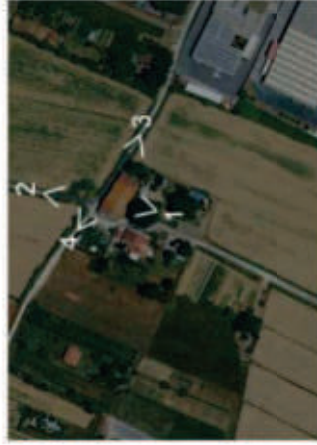
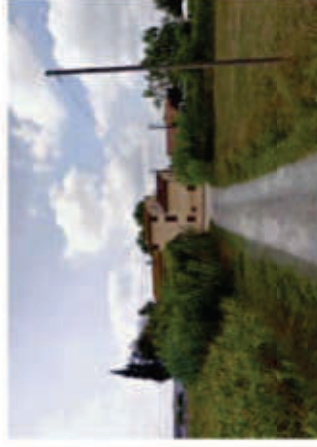
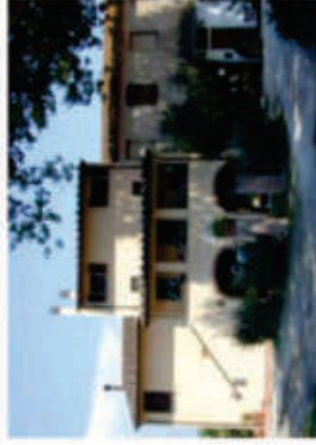
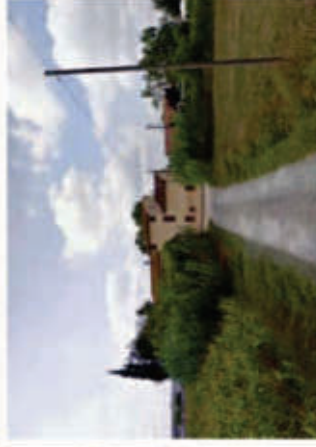
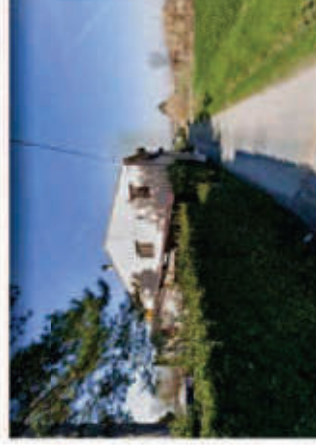
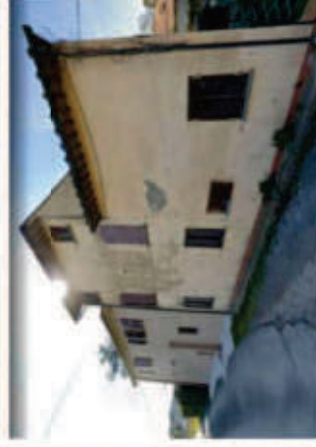
## Scheda IS\_017

**Stato di conservazione:** ottimo, recentemente restaurato-  
**Paramento murario esterno:** intonaco  
**Tipologia della copertura:** a capanna in coppi e tegole  
**Elementi o finiture di pregio:** -  
**Elementi di pregio ambientale:** albero di pregio Pioppo  
**Elementi di degrado:** -  
**Alterazioni tipologiche:** -

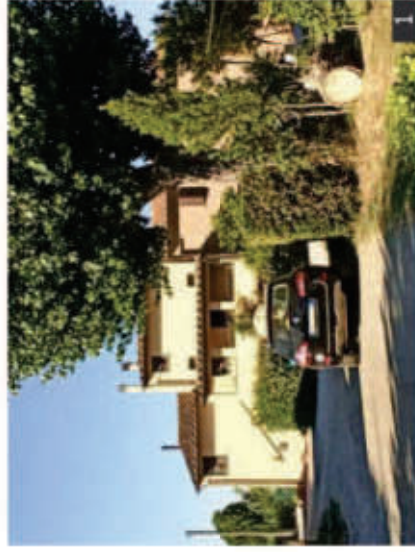
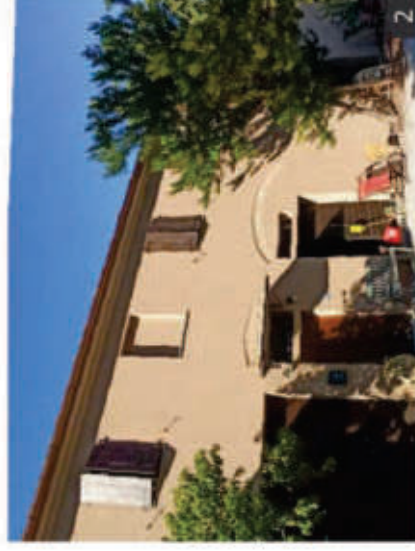
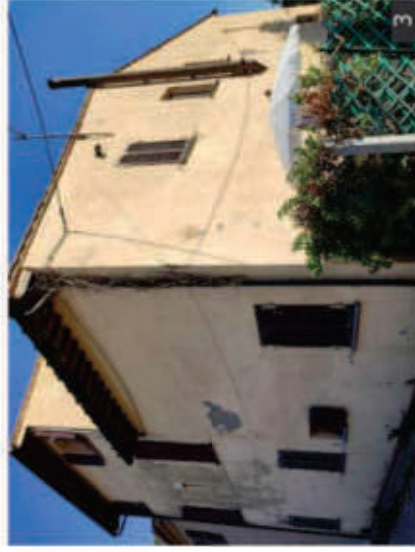
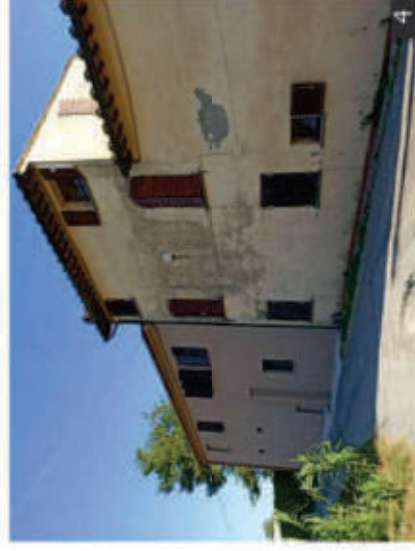
**Stato di conservazione:**  
ottimo, recentemente restaurato  
**Paramento murario esterno:**  
intonaco  
**Tipologia della copertura:**  
a capanna in coppi e tegole  
**Elementi o finiture di pregio:**  
**Elementi di pregio ambientale:**  
albero di pino  
**Elementi di degrado:**  
**Alterazioni tipologiche:**

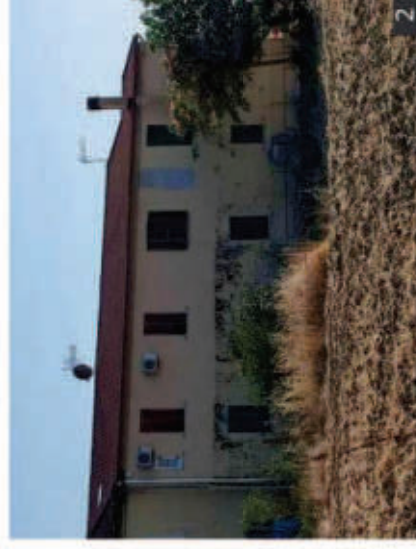
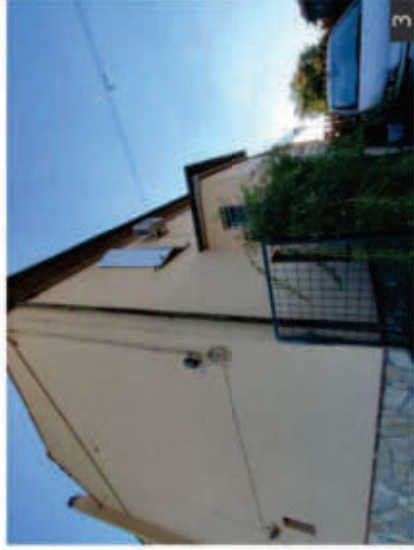
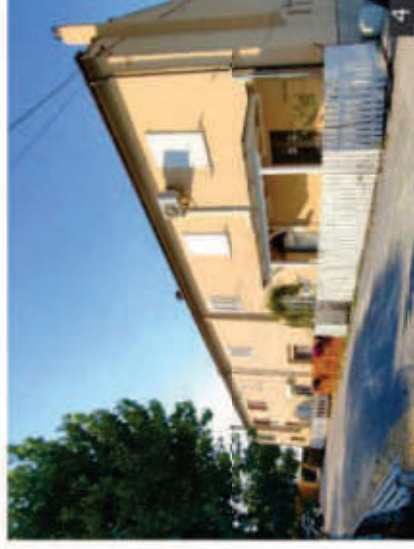
**Toponimo e indirizzo** via Melorie n. 81, 82, 84, 86

**Stato di conservazione:** buono

**Elementi di degrado:** infissi e porte in

di tettoie e recinzioni

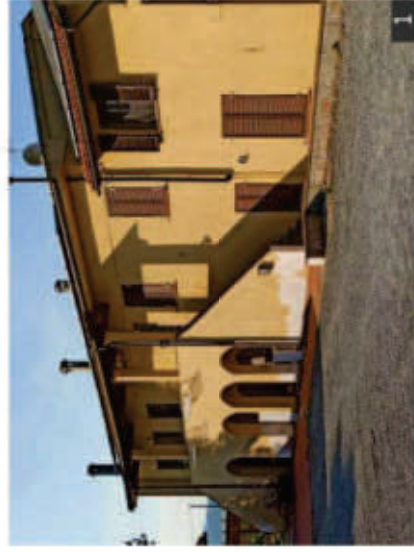
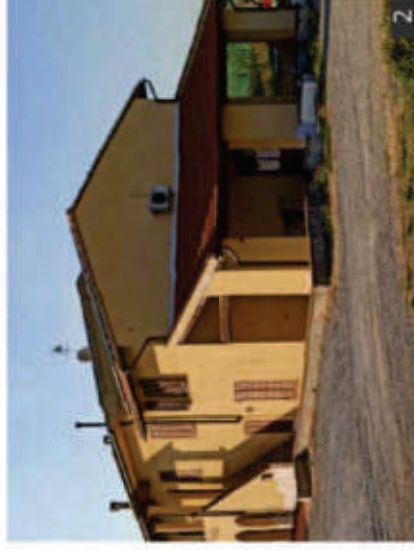
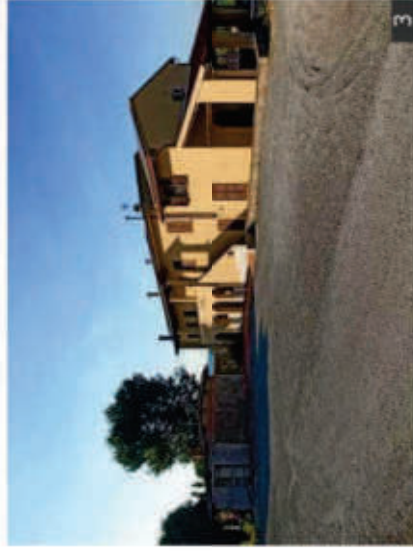
**Toponimo e indirizzo** CASA FOSSA NUOVA  
Via Curigliana n. 124

**Stato di conservazione:**  
buono

**Paramento murario esterno:**  
intonaco

**Elementi di degrado:** -

**Alterazioni tipologiche:**  
sottogronda in cemento

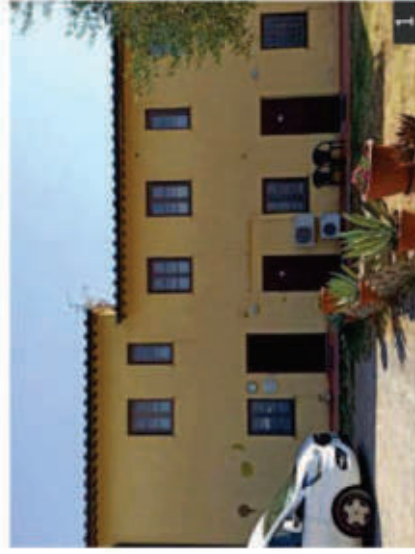
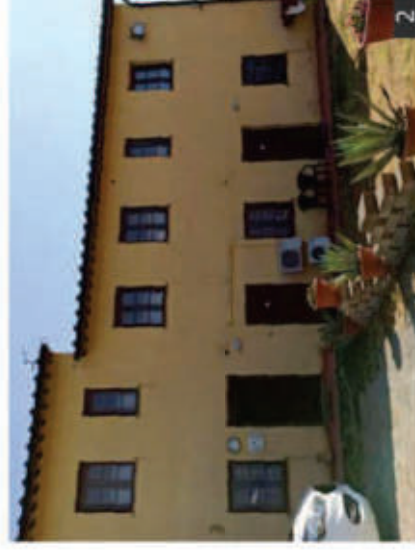
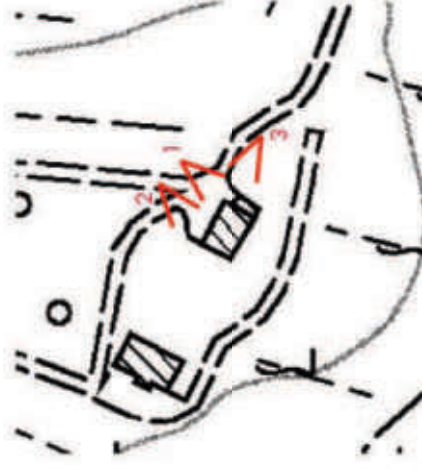
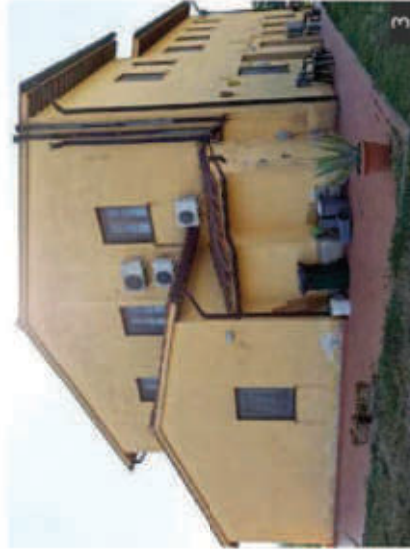
**DESCRIZIONE E DOCUMENTAZIONE FOTOGRAFICA**

**Stato di conservazione:**

buono

**Elementi di degrado: -**

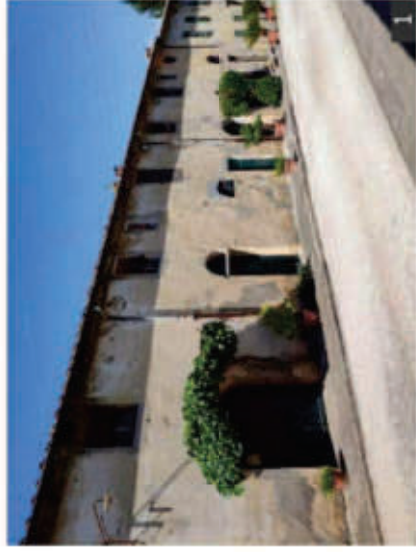
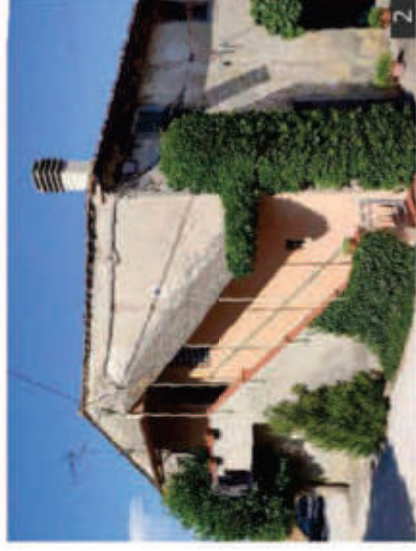
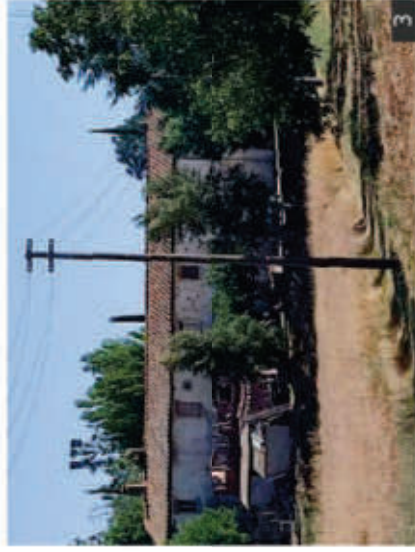
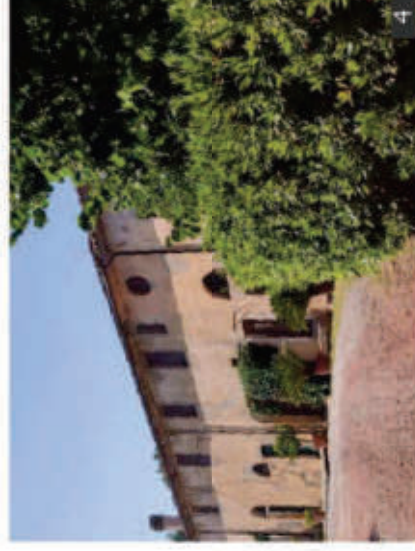
Scheda IIS\_061

**A** **Stato di conservazione:** sufficiente  
**Paramento murario esterno:** intonaco a grezzo  
**Tipologia della copertura:** a capanna in coppi e tegole con sottogronda in legno e laterizio  
**Elementi o finiture di pregio:** -  
**Elementi di pregio ambientale:** -  
**Elementi di degrado:** -  
**Alterazioni tipologiche:** presenza di scala in cemento

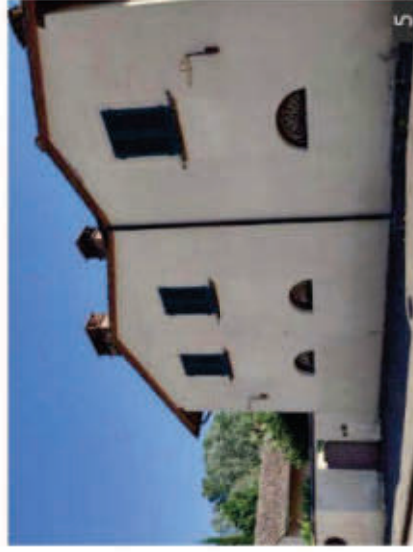
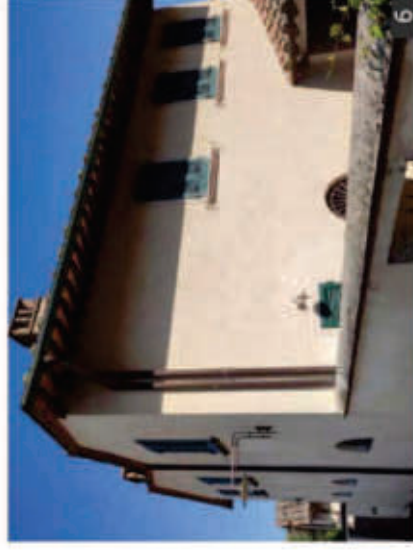
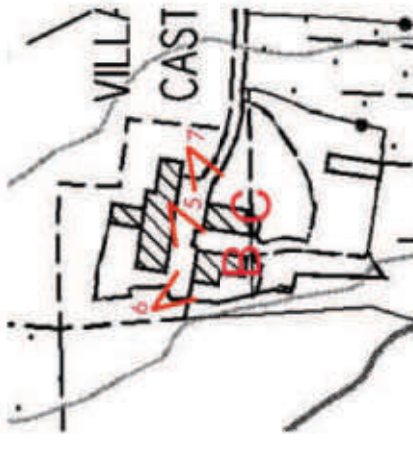
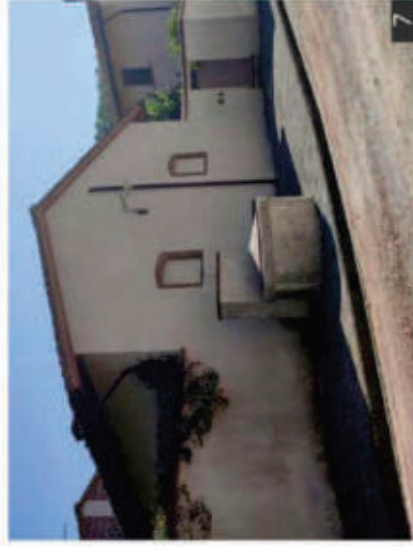
DESCRIZIONE E DOCUMENTAZIONE FOTOGRAFICA

**B** **Stato di conservazione:**  
ottimo  
**Paramento murario esterno:**  
intonaco  
**Tipologia della copertura:**  
a falda in coppi e tegole con sottogron-  
da in legno e laterizio  
**Elementi o finiture di pregio: -**  
**Elementi di pregio ambientale: -**  
**Elementi di degrado: -**

**C** **Stato di conservazione:**  
ottimo  
**Paramento murario esterno:**  
intonaco  
**Tipologia della copertura:**  
a falda in coppi e tegole con sottogron-  
da in legno e laterizio  
**Elementi o finiture di pregio:**  
presenza di archi con ghiera di mattoni a vista  
**Elementi di pregio ambientale: -**  
**Elementi di degrado: -**

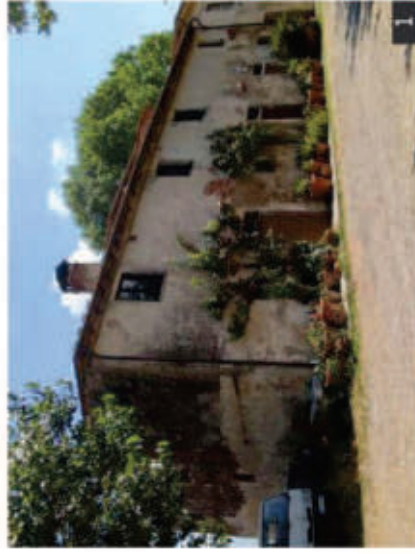
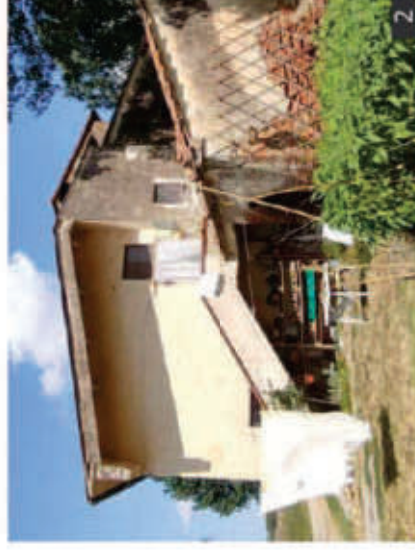
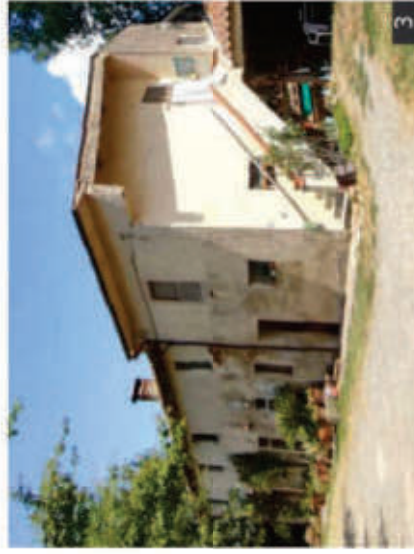
**A** **Stato di conservazione:** sufficiente  
**Paramento murario esterno:** intonaco  
**Tipologia della copertura:** a capanna in coppi e tegole con sottogronda in legno e laterizio  
**Elementi o finiture di pregio:** stemma in ceramica bianca e blu sul prospetto principale  
**Elementi di pregio ambientale:** -  
**Elementi di degrado:** intonaco sfaldato con gravi lacune; tracce di muratura; macchie di umidità.  
**Alterazioni tipologiche:** scala ed elementi in cemento armato nella parte destra del fabbricato

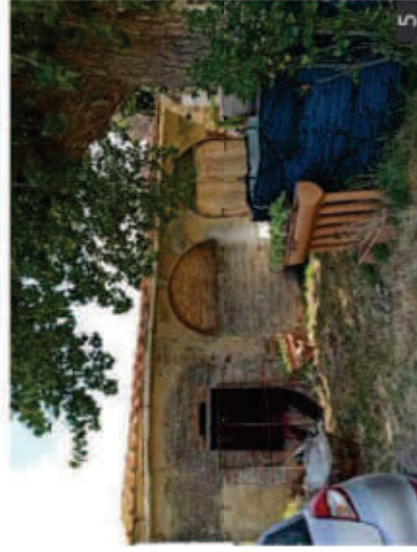
**B** **Stato di conservazione:** scarso  
**Paramento murario esterno:** mattoni a faccia vista e intonaco  
**Tipologia della copertura:** a capanna in coppi e tegole  
**Elementi o finiture di pregio:** -  
**Elementi di pregio ambientale:** -  
**Elementi di degrado:** intonaco sfaldato con gravi lacune  
**Alterazioni tipologiche:** parziali tamponature delle arcate

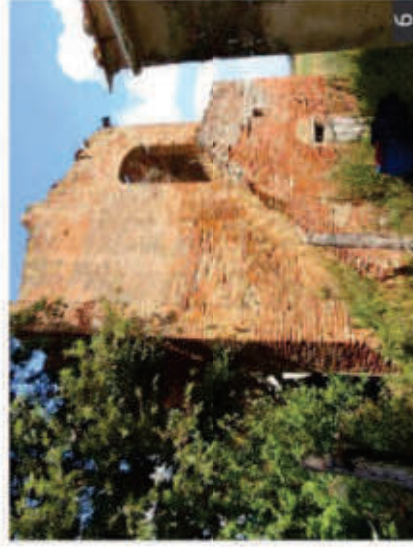
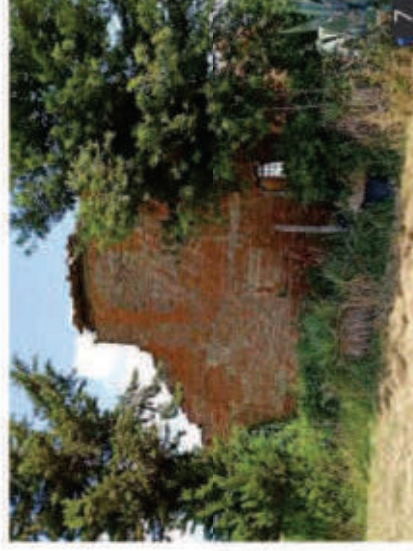
**C** **Stato di conservazione:** rudere  
**Paramento murario esterno:** mattoni a faccia vista  
**Tipologia della copertura:** a capanna  
**Elementi o finiture di pregio:** -  
**Elementi di pregio ambientale:** -  
**Elementi di degrado:** -  
**Alterazioni tipologiche:** -

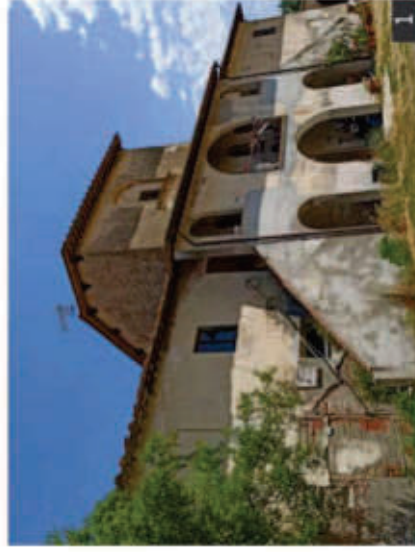
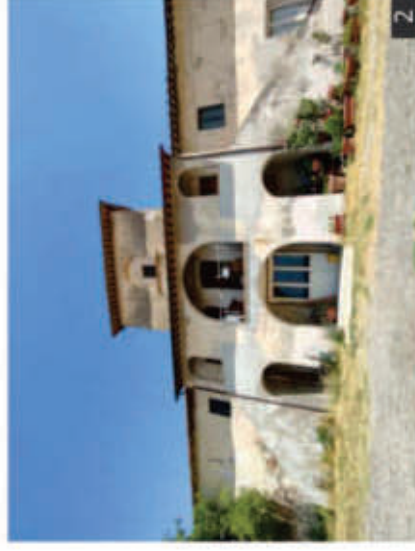
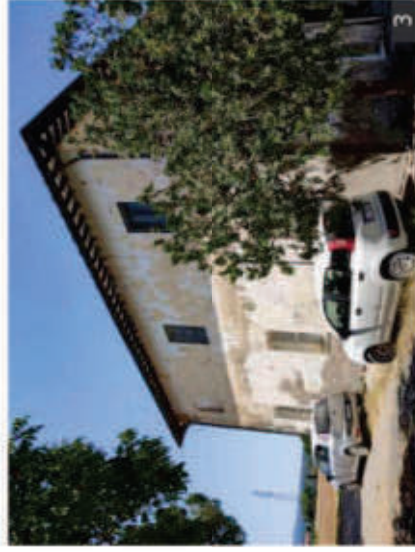
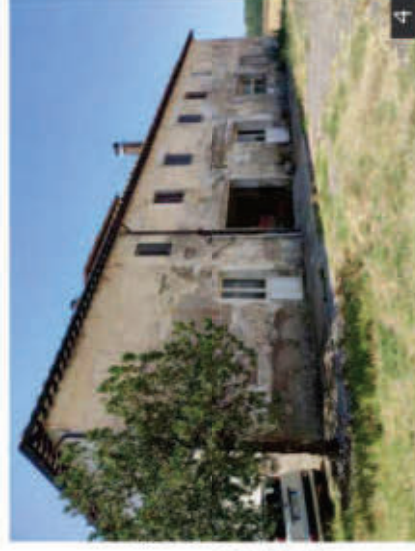
Scheda IIS\_075

**Stato di conservazione**  
sufficiente  
**Paramento murario esterno**  
intonaco  
**Tipologia della copertura**  
a padiglione in coppi e tegole  
**Elementi o finiture di pregio:** -  
**Elementi di pregio ambientale:** -  
**Elementi di degrado**  
intonaco in parte degradato  
**Alterazioni tipologiche:** -

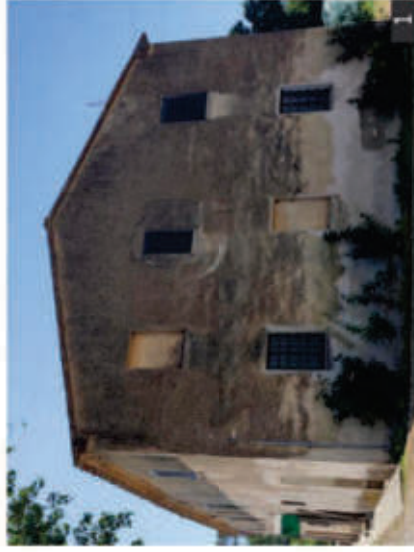
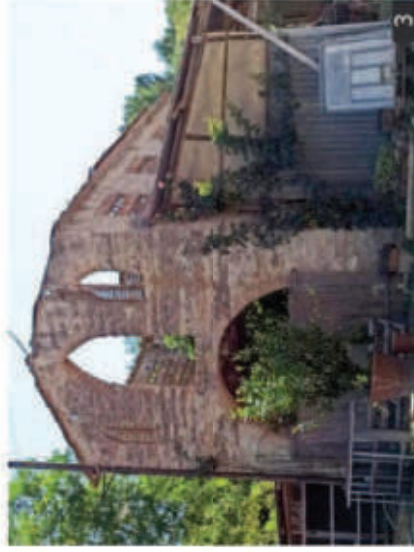
**A** **Stato di conservazione:** scarso  
**Paramento murario esterno:** intonaco  
**Tipologia della copertura:** a capanna in coppi e tegole e sottogronda in legno e laterizio tradizionale  
**Elementi o finiture di pregio:-**  
**Elementi di pregio ambientale:-**  
**Elementi di degrado:** intonaco degradato  
**Alterazioni tipologiche:** infissi incongrui

**B** **Stato di conservazione:** pessimo, rudere  
**Paramento murario esterno:** muratura  
**Tipologia della copertura:** a capanna  
**Elementi o finiture di pregio:** presenza di archi con ghiera in mattoni a vista  
**Elementi di pregio ambientale:-**  
**Elementi di degrado:** copertura completamente crollata, muratura degradata  
**Alterazioni tipologiche:** tettoie addossate

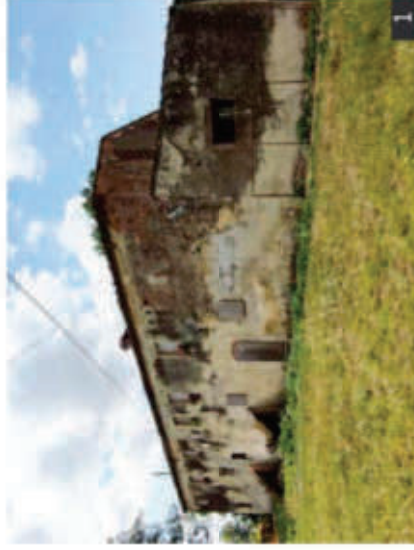
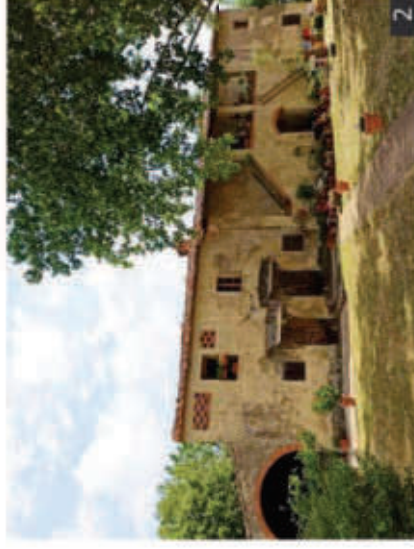
**Stato di conservazione:**

scarso

**Elementi di degrado:**

intonaco in stato di degrado

**Alterazioni tipologiche:** -

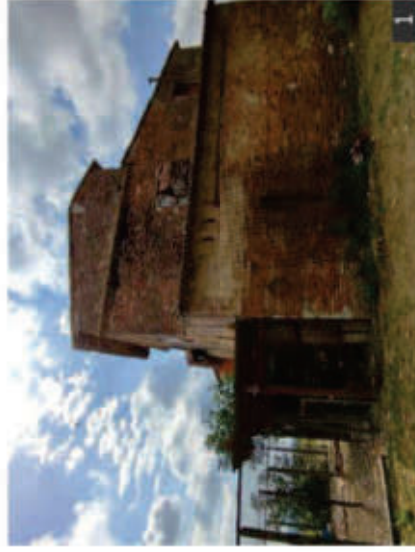
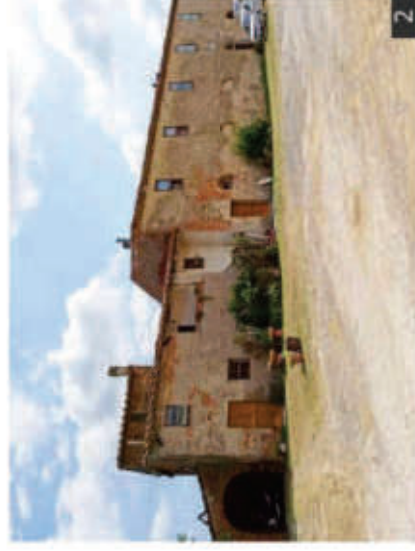
Scheda IIIS\_081

- A** Stato di conservazione: sufficiente  
Paramento murario esterno: intonaco a grezzo  
Tipologia della copertura: a capanna in coppi e tegole sottogronda in legno e laterizio tradizionale  
Elementi o finiture di pregio: stemma in ceramica bianca e blu sul prospetto principale  
Elementi di pregio ambientale: -  
Elementi di degrado: intonaco sfaldato con gravi lacune, estese macchie di umidità  
Alterazioni tipologiche: -

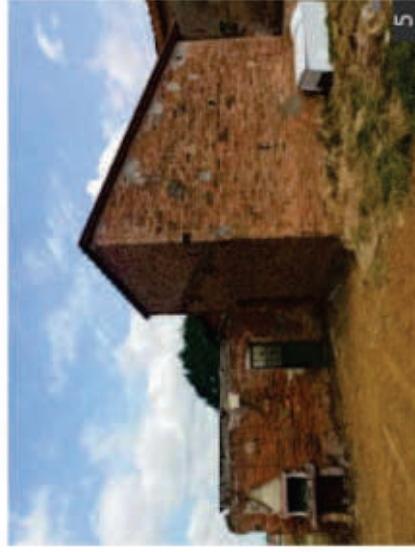
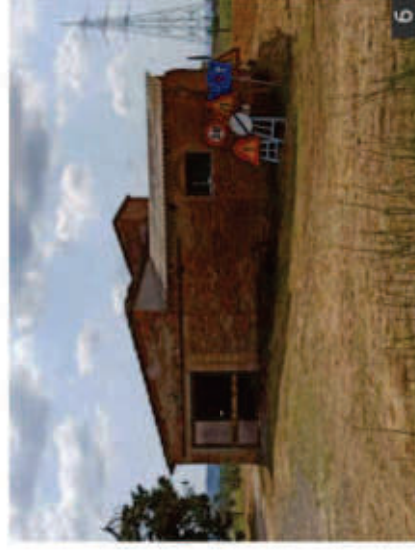
**B** **Stato di conservazione:** scarso in parte ed in parte rudere  
**Paramento murario esterno:** mattoni a faccia vista  
**Tipologia della copertura:** a falde  
**Elementi o finiture di pregio:** -  
**Elementi di pregio ambientale:** -  
**Elementi di degrado:** vistosi crolli della copertura  
**Alterazioni tipologiche:** aperture e tamponature, sostituzione della copertura tradizionale

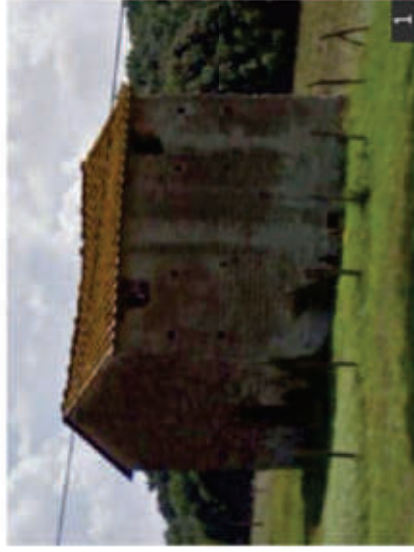
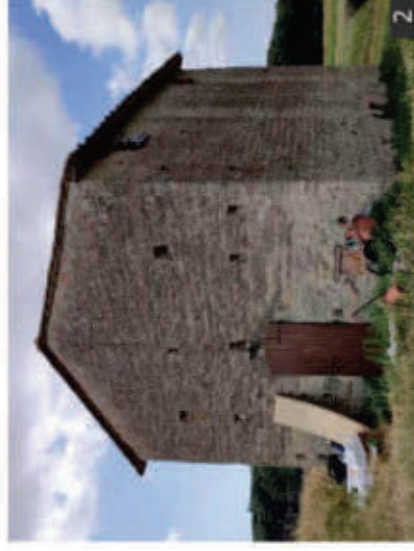
**Stato di conservazione:** scarso  
**Paramento murario esterno:** mattoni a faccia vista  
**Tipologia della copertura:** a capanna con sottogronda in travicelli  
**Elementi o finiture di pregio:-**  
**Elementi di pregio ambientale: -**  
**Elementi di degrado:** cedimento della copertura, infissi e superfici murarie con vegetazione  
**Alterazioni tipologiche: -**

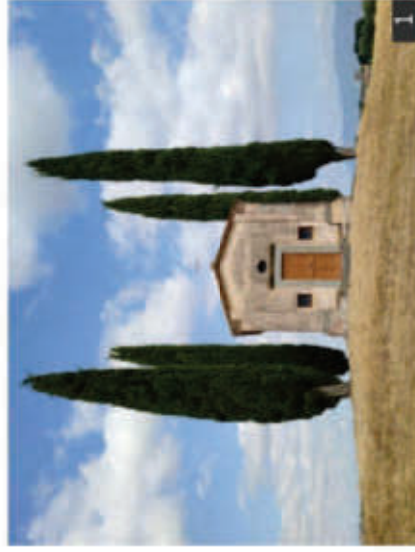
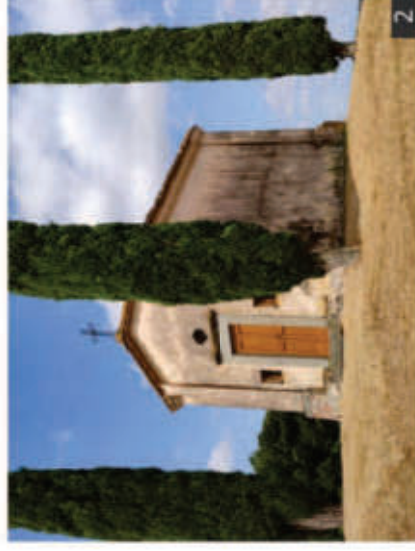
- A** Stato di conservazione: sufficiente  
 Paramento murario esterno: intonaco  
 Tipologia della copertura: a capanna in  
 coppi e tegole, sottogronda in muratura con  
 cornice modanata  
 Elementi o finiture di pregio: cornice e  
 architrave alla porta, semipilastrini ai quattro  
 spigoli  
 Elementi di pregio ambientale: cipressi ai  
 4 angoli  
 Elementi di degrado: intonaco esterno  
 degradato  
 Alterazioni tipologiche: -

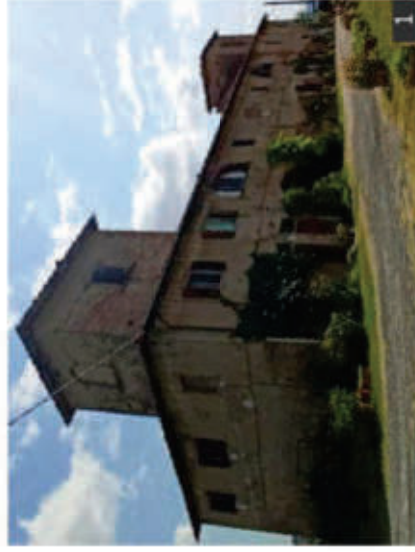
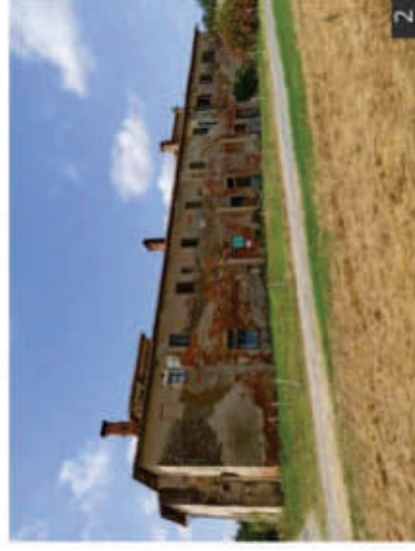
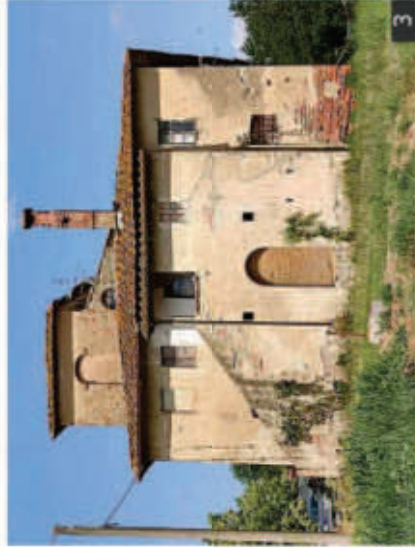
**A** **Stato di conservazione:** scarso  
**Paramento murario esterno:** intonaco  
**Tipologia della copertura:**  
a padiglione in coppi e tegole e  
sottogronda in legno e laterizio  
tradizionale  
**Elementi o finiture di pregio:** stemma  
in ceramica sulla facciata principale  
**Elementi di pregio ambientale:**  
posizione panoramica; presenza di pioppi  
**Elementi di degrado:** vistosi distacchi  
di intonaco, macchie di umidità  
**Alterazioni tipologiche:** -

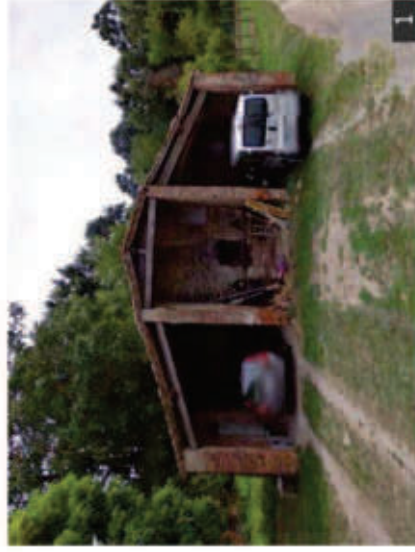
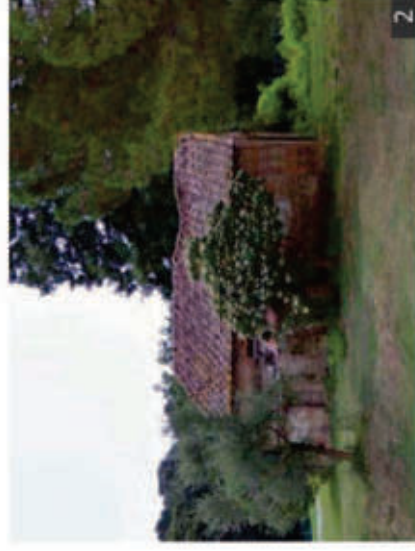
**B** Stato di conservazione: sufficiente

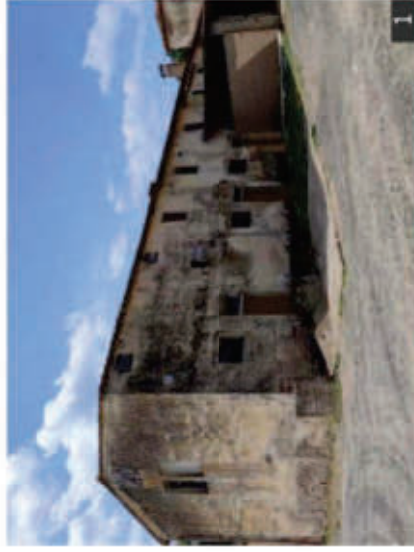
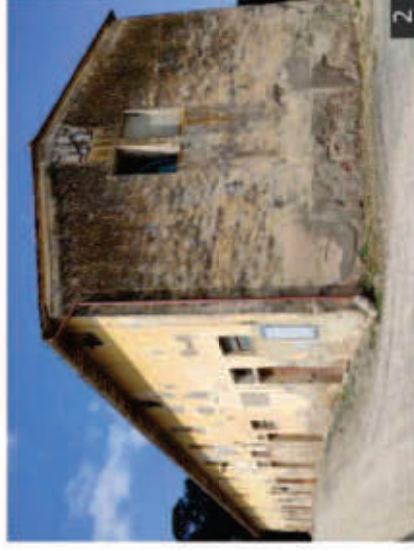
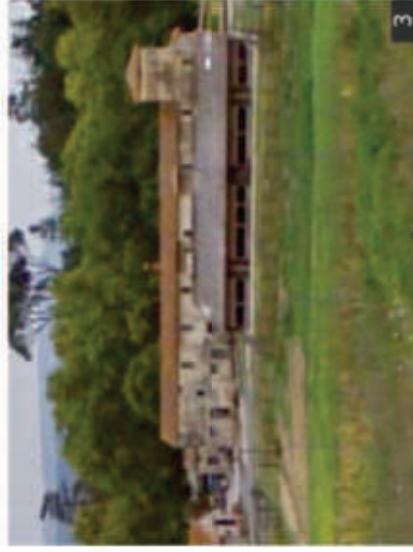
Scheda IIIIS\_087

**A** **Stato di conservazione:** sufficiente  
**Paramento murario esterno:** intonaco  
**Tipologia della copertura:** a capanna in coppi e tegole, sottogronda in legno e laterizio tradizionale  
**Elementi o finiture di pregio:** -  
**Elementi di pregio ambientale:** -  
**Elementi di degrado:** intonaco degradato e macchie di umidità  
**Alterazioni tipologiche:** presenza di corpi addossati

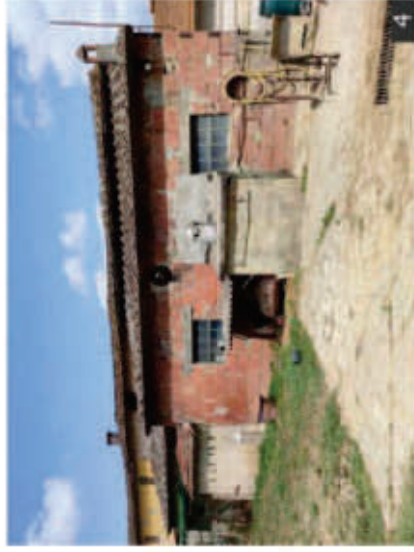
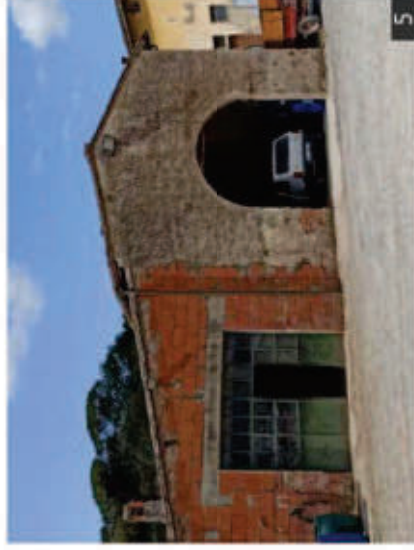
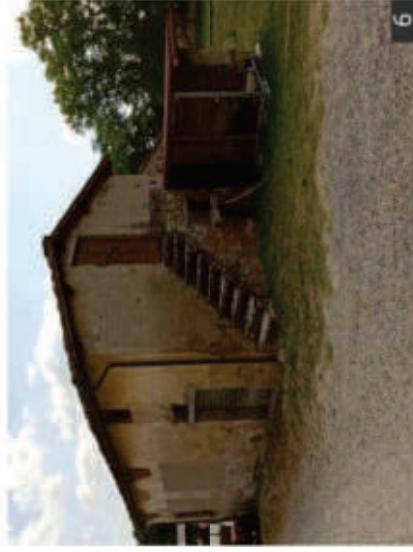
**B** **Stato di conservazione:** scarso  
**Paramento murario esterno:** intonaco  
**Tipologia della copertura:** a capanna  
in coppi e tegole, sottogronda in legno e  
laterizio tradizionale  
**Elementi o finiture di pregio:-**  
**Elementi di pregio ambientale: -**  
**Elementi di degrado:** intonaco  
degradato e macchie di umidità,  
**Alterazioni tipologiche:** tamponature,  
presenza di una saracinesca

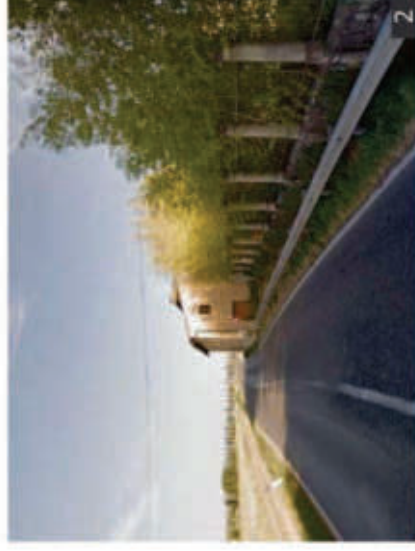
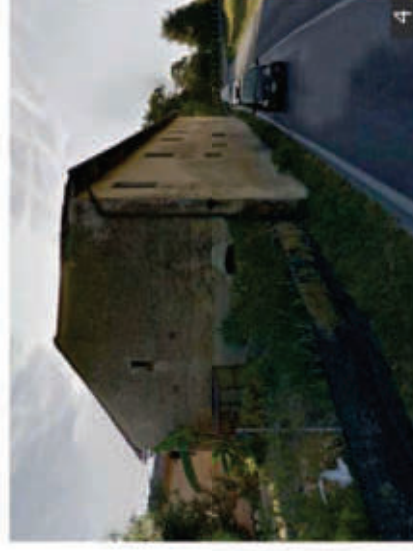
Scheda IIIS\_089

### Stato di conservazione:

scarso

intonaco in stato di degrado

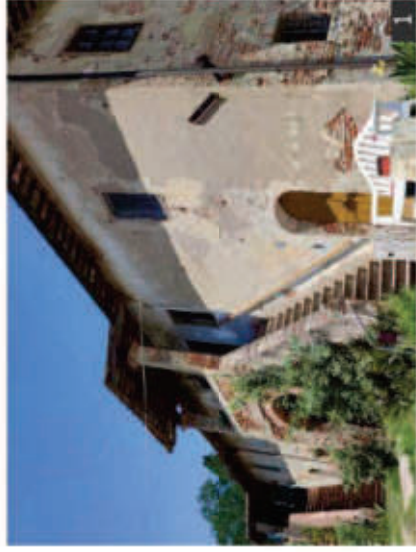
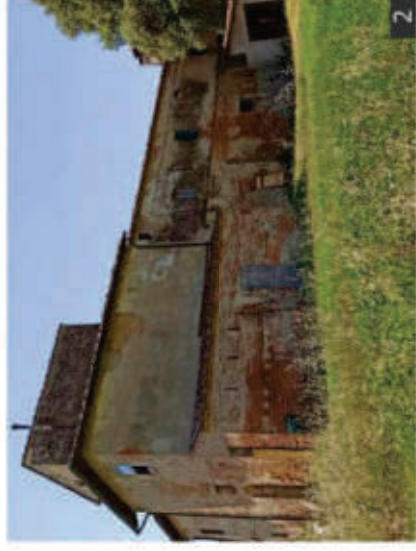
Scheda IIIS\_090

**A** **Stato di conservazione:** sufficiente  
**Paramento murario esterno:** intonaco a grezzo  
**Tipologia della copertura:** a falde in coppi e tegole, sottogronda in legno e laterizio tradizionale  
**Elementi o finiture di pregio:** presenza di colonne con capitello in laterizio, archi con ghiera in mattoni e barbacane  
**Elementi di pregio ambientale:** posizione panoramica  
**Elementi di degrado:** evidenti distacchi di intonaco  
**Alterazioni tipologiche:** presenza di un infisso in ferro

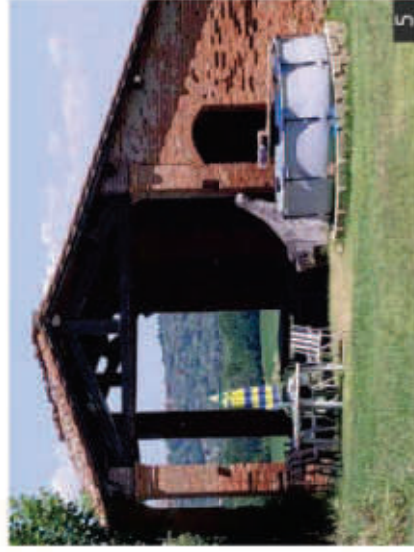
**Stato di conservazione:** scarso  
**Paramento murario esterno:** muratura  
**Tipologia della copertura:** a capanna in  
 coppi e teloghe, sottogronda del corpo princi-  
 pale in laterizio modanato  
**Elementi o finiture di pregio:** presenza di  
 archi con ghiera in mattoni a vista  
**Elementi di pregio ambientale:** posizione  
 panoramica  
**Elementi di degrado:** cedimento di parti della  
 copertura  
**Alterazioni tipologiche:** -

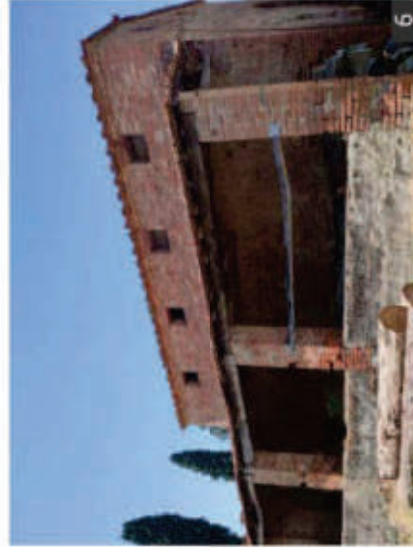
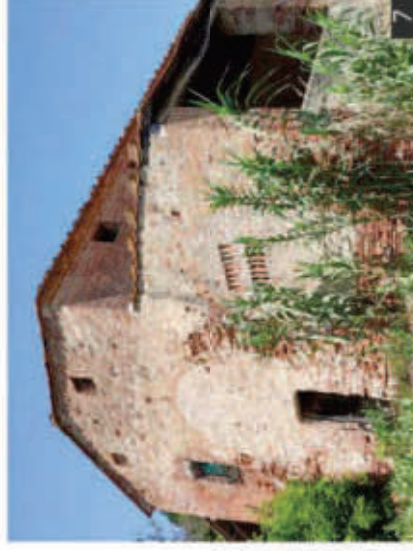
**C**

**Stato di conservazione:** sufficiente  
**Paramento murario esterno:** muratura  
**Tipologia della copertura:** a capanna in  
 coppi e teloghe, con capriate in legno  
**Elementi o finiture di pregio:** presenza  
 di archi con ghiera in mattoni a vista,  
 colonne con capitelli in laterizio, capriate in  
 legno  
**Elementi di pregio ambientale:**  
 posizione panoramica  
**Elementi di degrado:** degrado della  
 muratura  
**Alterazioni tipologiche:** -

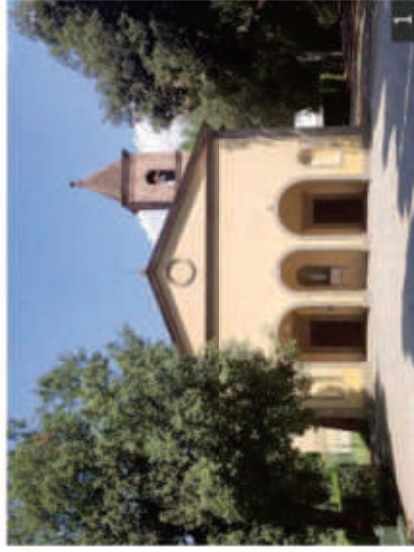
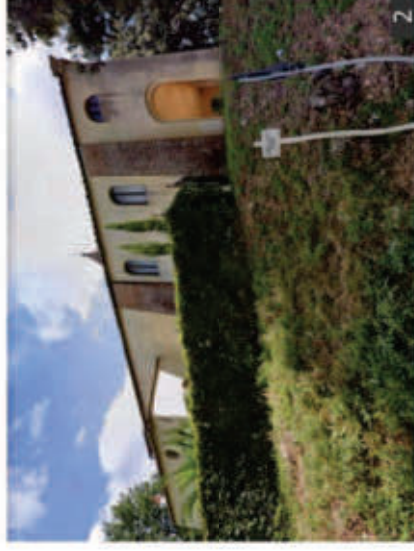
- A** **Stato di conservazione:** buono  
**Paramento murario esterno:** intonaco e mattoni a faccia vista  
**Tipologia della copertura:** a capanna in coppi e tegole sul corpo centrale e sul campanile, a falda sul corpo laterale  
**Elementi o finiture di pregio:** cornici modanate nel portico, nelle aperture, nel timpano e nel campanile, contrafforti in mattoni  
**Elementi di pregio ambientale:** -  
**Elementi di degrado:** tracce di umidità sull'intonaco  
**Alterazioni tipologiche:** -

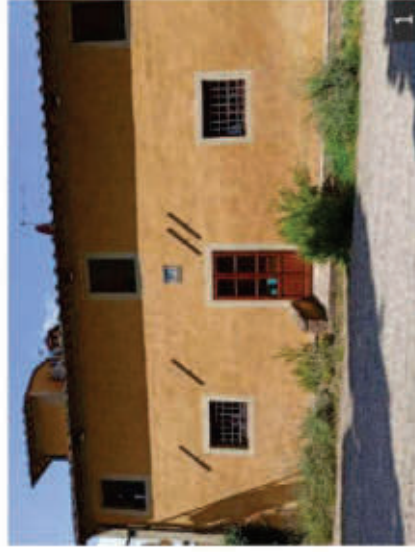
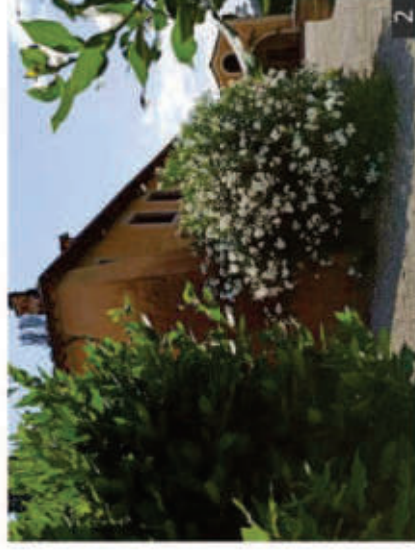
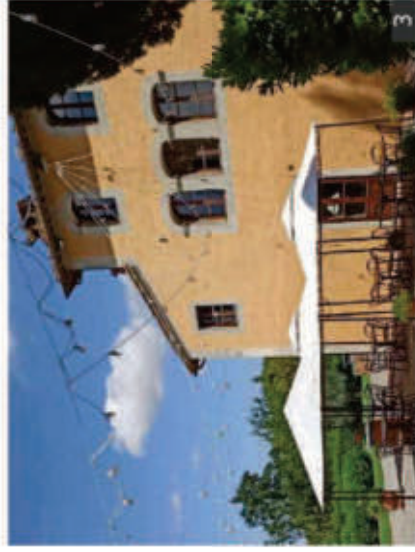
**A** **Stato di conservazione:** ottimo  
**Paramento murario esterno:** intonaco  
**Tipologia della copertura:** a padiglione in coppi e tegole  
**Elementi o finiture di pregio:** presenza di archi con capitelli e cornici alle finestre; presenza di stemma in ceramica bianca e blu sulla facciata principale  
**Elementi di pregio ambientale:** -  
**Elementi di degrado:** -  
**Alterazioni tipologiche:** -
