# Comune di Ponsacco

## Piano Operativo

### Schedatura edifici nel Territorio Rurale

## Doc.3.3

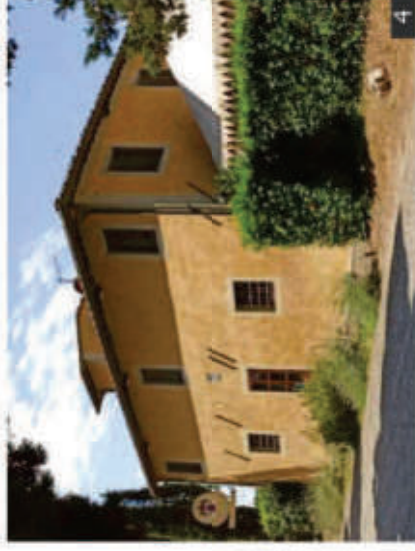
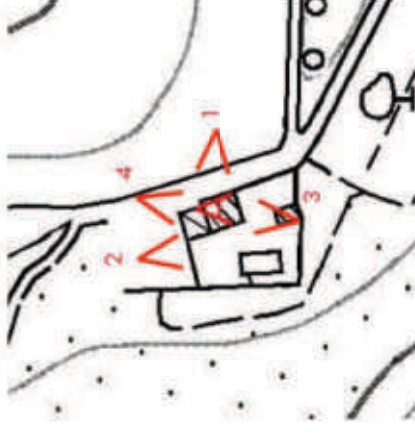
**A** **Stato di conservazione:** ottimo  
**Paramento murario esterno:** intonaco  
**Tipologia della copertura:** a padiglione in coppi e tegole  
**Elementi o finiture di pregio:** presenza di archi con capitelli e cornici alle finestre; presenza di stemma in ceramica bianca e blu sulla facciata principale  
**Elementi di pregio ambientale:** -  
**Elementi di degrado:** -  
**Alterazioni tipologiche:** -

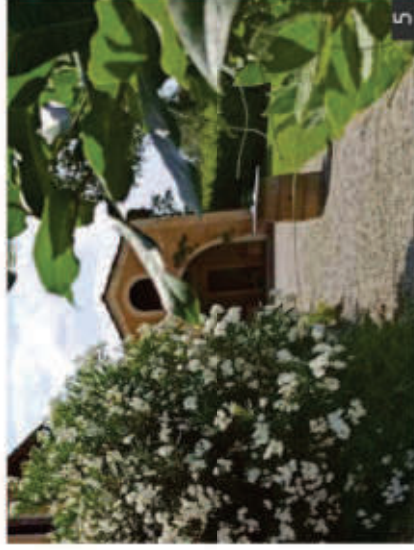
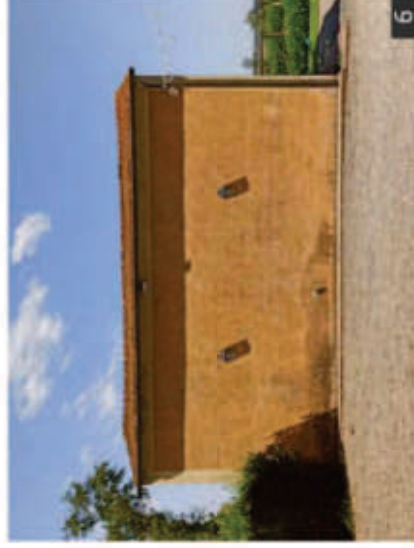
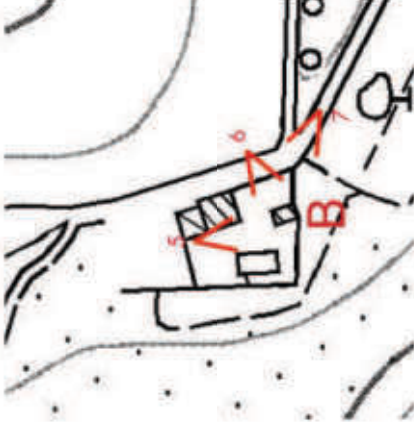
**B** Stato di conservazione: ottimo  
Paramento murario esterno: intonaco  
Tipologia della copertura: a capanna in  
coppi e tegole  
Elementi o finiture di pregio:  
Elementi di pregio ambientale: -  
Elementi di degrado: -  
Alterazioni tipologiche: -

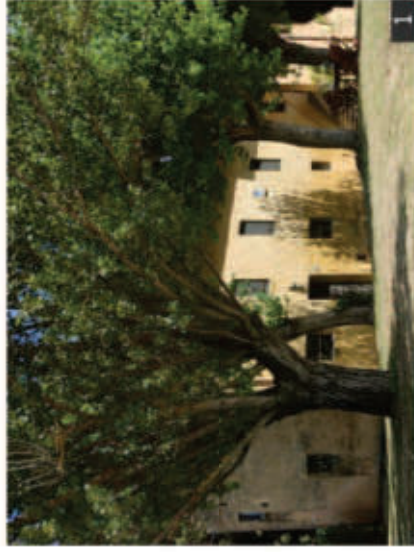
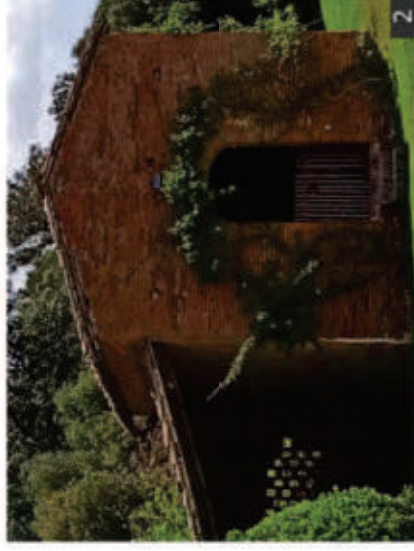
**A** Stato di conservazione: buono  
Paramento murario esterno: intonaco  
Tipologia della copertura: a capanna in coppi e tegole  
Elementi o finiture di pregio: -  
Elementi di pregio ambientale: -  
Elementi di degrado: -  
Alterazioni tipologiche: -

**B** Stato di conservazione: sufficiente  
Paramento murario esterno: mattoni a faccia vista  
Tipologia della copertura: a capanna in coppi e tegole in parte e in parte a falda  
Elementi o finiture di pregio: -  
Elementi di pregio ambientale: -  
Elementi di degrado: -  
Alterazioni tipologiche: -

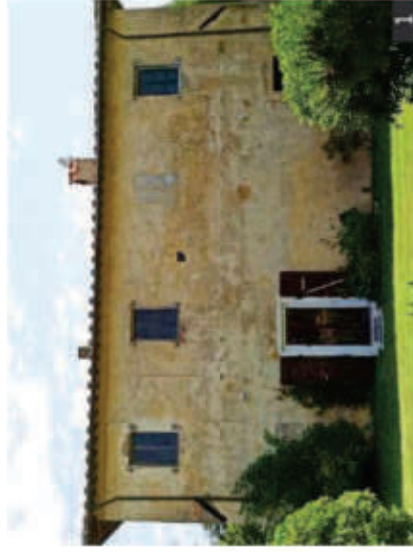
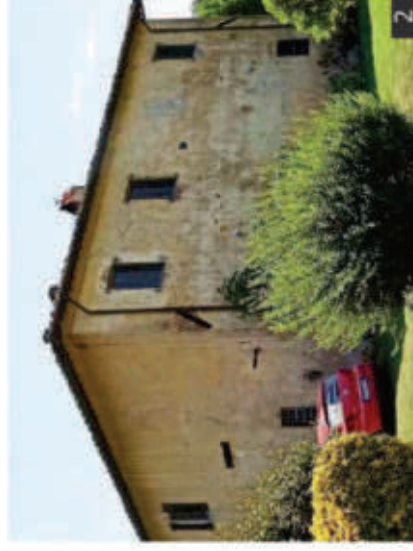
**B** Stato di conservazione: pessimo, rudere  
 Paramento murario esterno: intonaco agrezzo  
 Tipologia della copertura: a capanna  
 Elementi o finiture di pregio: -  
 Elementi di pregio ambientale: -  
 Elementi di degrado: tetto completamente crollato, parti di muratura crollate  
 Alterazioni tipologiche: -

**A** Stato di conservazione: sufficiente  
 Paramento murario esterno: intonaco a grezzo  
 Tipologia della copertura: a padiglione in coppi e tegole e sottogrande in legno e laterizio tradizionale  
 Elementi o finiture di pregio: -  
 Elementi di pregio ambientale: -  
 Elementi di degrado: intonaco degradato  
 Alterazioni tipologiche: -

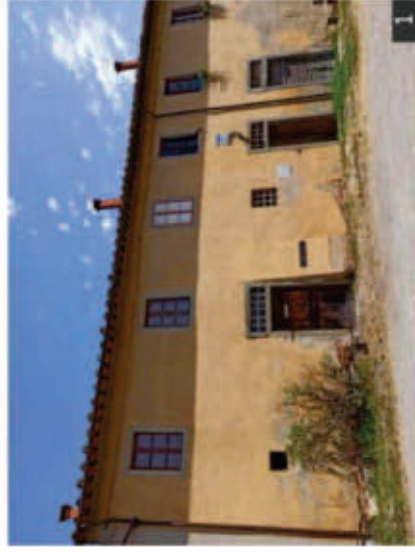
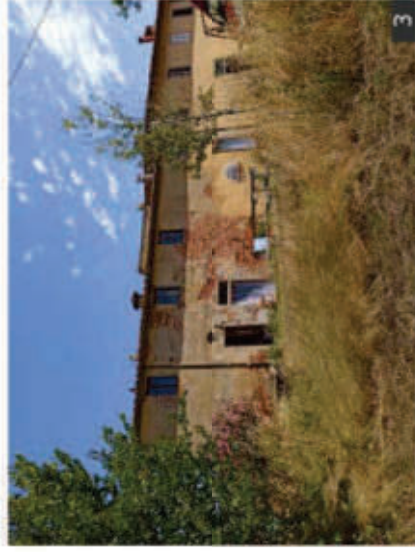
**A** **Stato di conservazione:** sufficiente  
**Paramento murario esterno:** intonaco  
**Tipologia della copertura:** a padiglione  
 in coppi e tegole con sottogronda in legno e  
 laterizio tradizionale  
**Elementi o finiture di pregio:** presenza di  
 cornici alle finestre, barbacane e stemma in  
 ceramica bianca e blu  
**Elementi di pregio ambientale:** posizione  
 panoramica  
**Elementi di degrado:** distacco dell'intonaco  
**Alterazioni tipologiche:** -

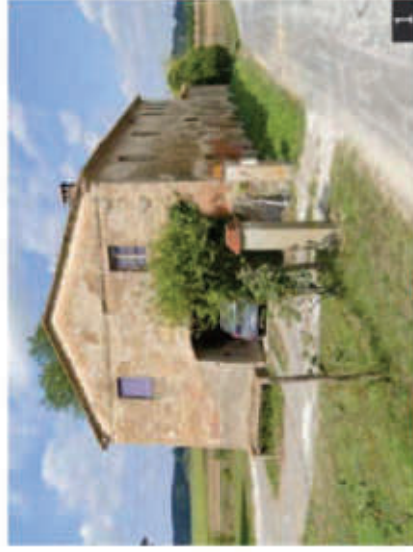
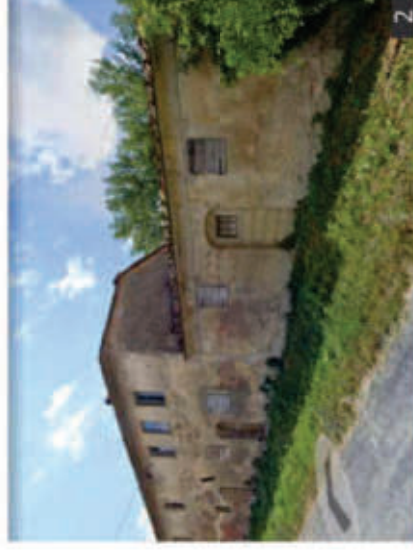
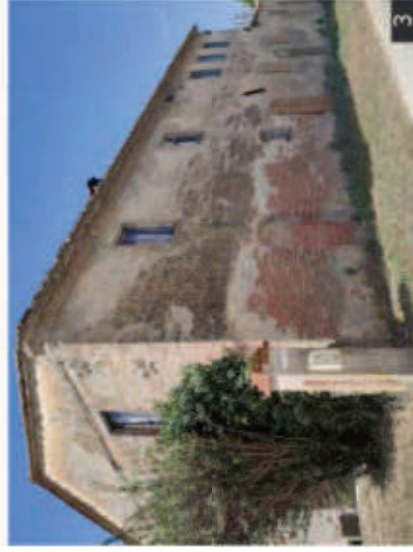
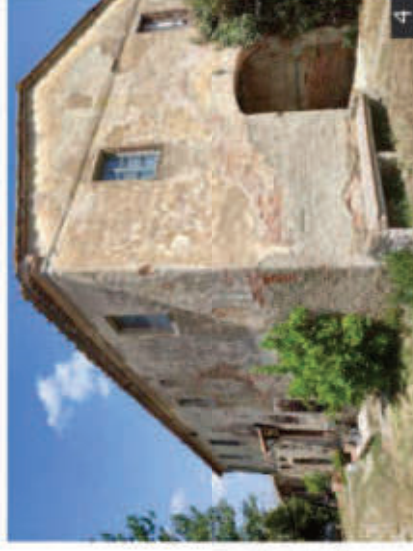
Scheda IIIS\_097

**A** Stato di conservazione: sufficiente  
Paramento murario esterno: intonaco a grezzo  
Tipologia della copertura: a capanna in coppi e tegole con sottogronda modanato in laterizio  
Elementi o finiture di pregio:-  
Elementi di pregio ambientale: -  
Elementi di degrado: distacco dell'intonaco  
Alterazioni tipologiche: -

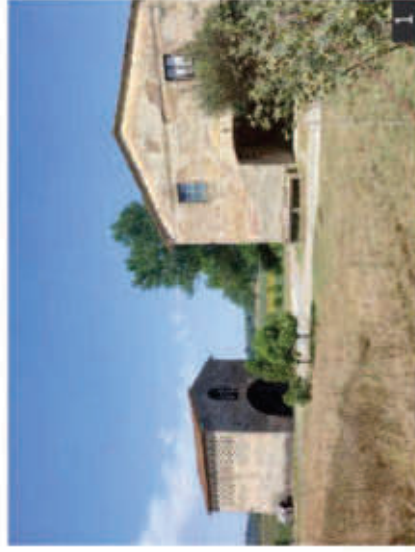
- B** **Stato di conservazione:** sufficiente  
**Paramento murario esterno:** intonaco a grezzo  
**Tipologia della copertura:** a capanna in coppi e tegole  
**Elementi o finiture di pregio:-**  
**Elementi di pregio ambientale:-**  
**Elementi di degrado:** distacco dell'intonaco  
**Alterazioni tipologiche:-**

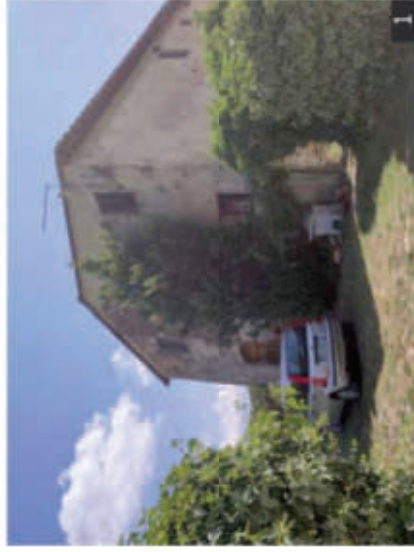
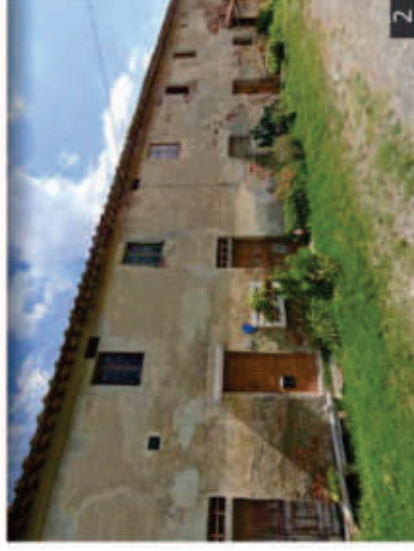
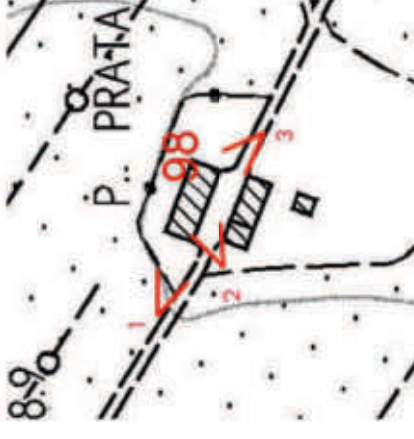
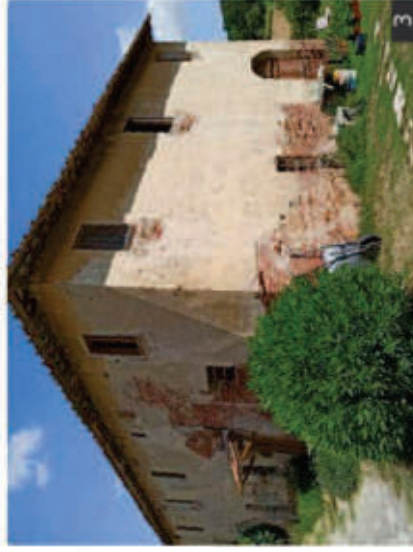
Scheda IIIS\_098

**A** **Stato di conservazione:** sufficiente  
**Paramento murario esterno:** intonaco  
**Tipologia della copertura:** a padiglione in coppi e tegole con sottogronda in legno e laterizio tradizionale  
**Elementi o finiture di pregio:** presenza di cornici alle finestre, barbacane e stemma in ceramica bianca e blu  
**Elementi di pregio ambientale:** posizione panoramica  
**Elementi di degrado:** distacco dell'intonaco  
**Alterazioni tipologiche:** -

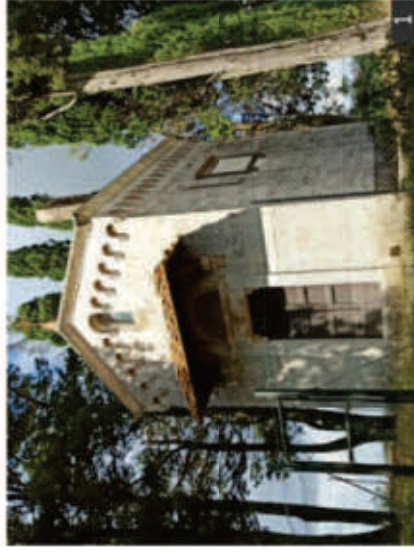
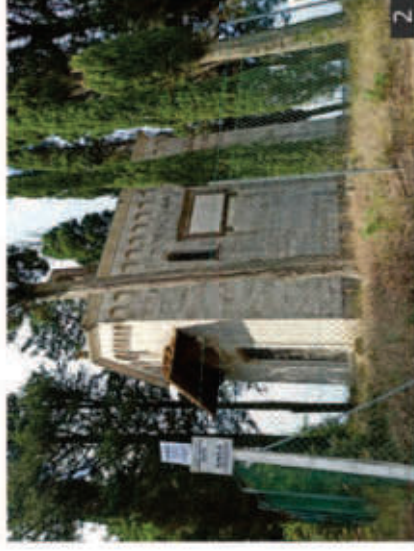
- A** **Stato di conservazione:** sufficiente  
**Paramento murario esterno:** rivestimento in pietra  
**Tipologia della copertura:** a capanna in coppi e tegole  
**Elementi o finiture di pregio:** decorazioni in pietra nel sottogronda, sulla facciata e alle aperture  
**Elementi di pregio ambientale:** -  
**Elementi di degrado:** -  
**Alterazioni tipologiche:** -

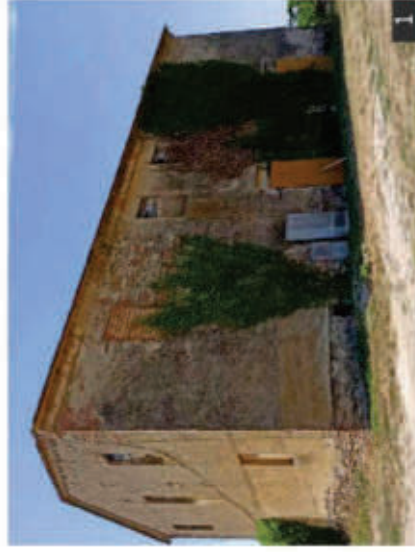
**Stato di conservazione:** rudere  
**Paramento murario esterno:**  
intonaco a grezzo  
**Tipologia della copertura:** a falde  
in coppi e tegole con modanato in  
laterizio  
**Elementi o finiture di pregio:**  
sottogronda modanato  
**Elementi di pregio ambientale:** -  
**Elementi di degrado:** evidenti lesioni  
nella muratura, distacco dell'intonaco  
**Alterazioni tipologiche:** finestre  
tamponate

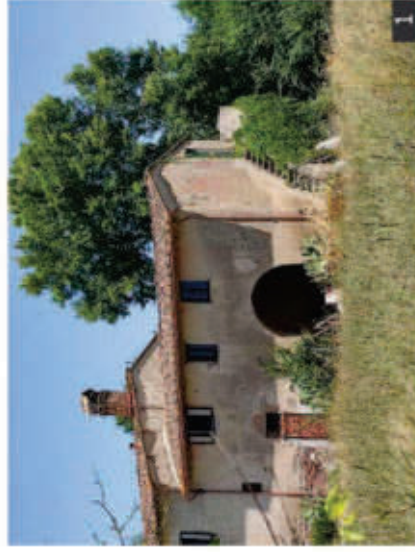
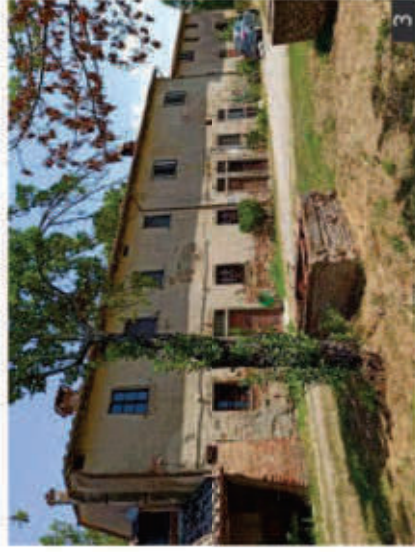
**A** Stato di conservazione: sufficiente  
 Paramento murario esterno: intonaco a grezzo  
 Tipologia della copertura: a capanna in coppi e tegole con sottogronda in laterizio  
 Elementi o finiture di pregio:-  
 Elementi di pregio ambientale:-  
 Elementi di degrado: distacco dell'intonaco  
 Alterazioni tipologiche:-

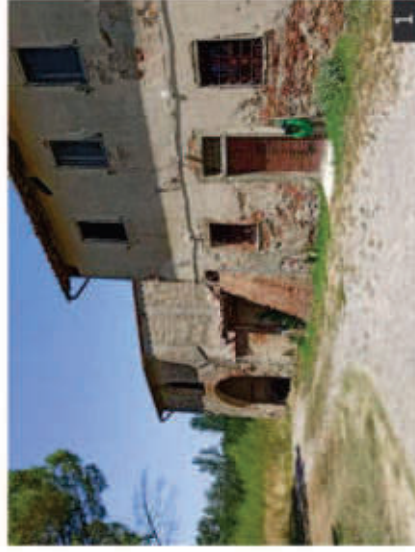
- B** Stato di conservazione: sufficiente  
Paramento murario esterno: intonaco a grezzo  
Tipologia della copertura: a capanna in coppi e tegole  
Elementi o finiture di pregio: presenza di archi con ghiera di mattoni a vista  
Elementi di pregio ambientale: -  
Elementi di degrado: esteso distacco dell'intonaco e degrado della muratura  
Alterazioni tipologiche: -

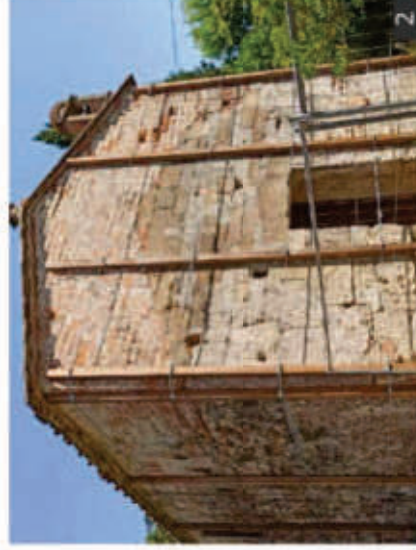
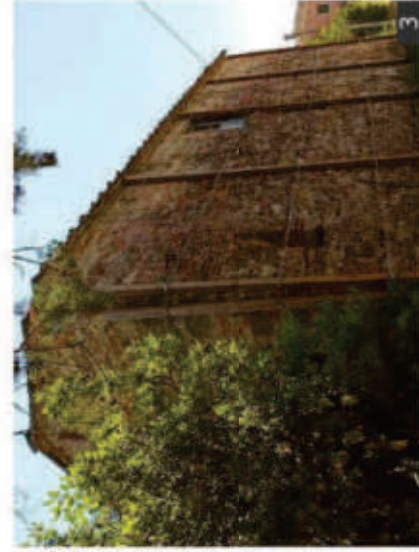
**Stato di conservazione:** messa in sicurezza statica

**Paramento murario esterno:** pietra e laterizio

**Elementi di degrado:** cedimento della muratura

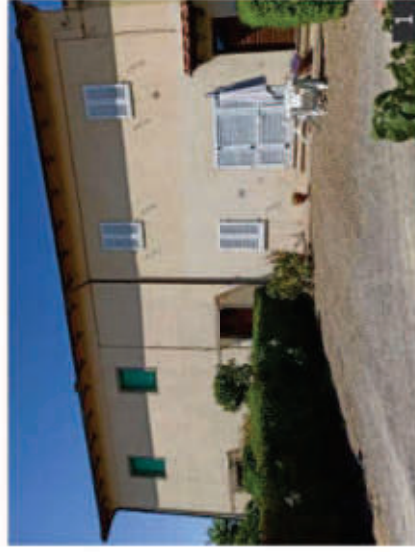
**A** **Stato di conservazione:** buono  
**Paramento murario esterno:** intonaco  
**Tipologia della copertura:** in parte a capanna e in parte a padiglione in coppi e tegole  
**Elementi o finiture di pregio:** pozzo in laterizio  
**Elementi di pregio ambientale:** -  
**Elementi di degrado:** infissi incongrui inserimento di tettoie

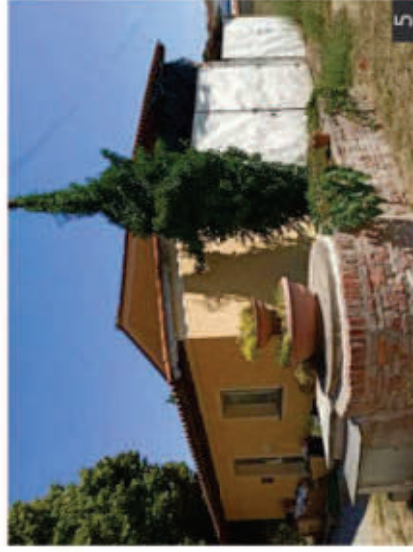
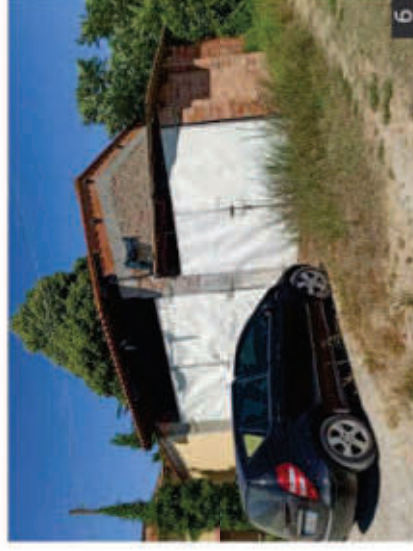
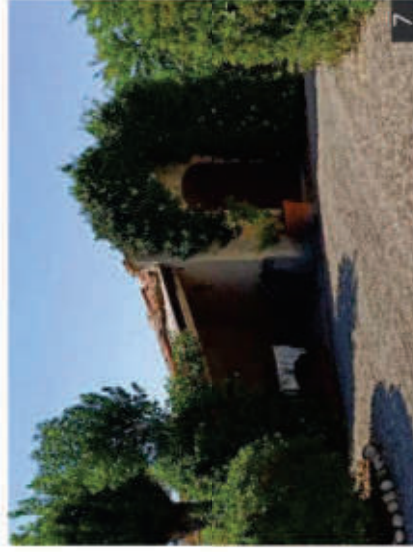
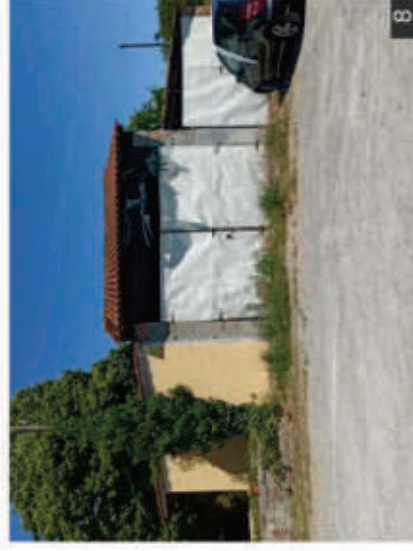
**B** Stato di conservazione: buono  
 Paramento murario esterno:  
 intonaco  
 Tipologia della copertura: a falde in  
 coppi e tegole  
 Elementi o finiture di pregio: -  
 Elementi di pregio ambientale: -  
 Elementi di degrado: -  
 Alterazioni tipologiche: infissi  
 incongrui e tamponature

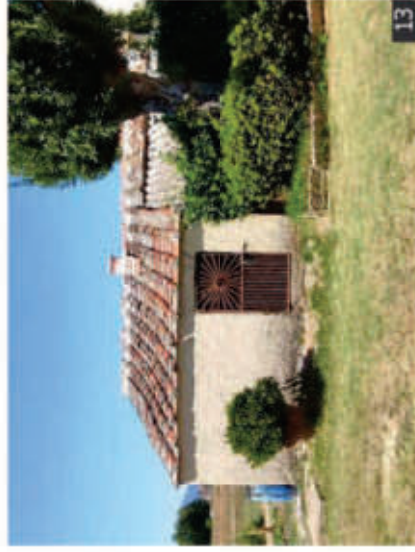
13

- C** **Stato di conservazione:** buono  
**Paramento murario esterno:**  
intonaco  
**Tipologia della copertura:** a capanna  
in coppi e tegole  
**Elementi o finiture di pregio:** -  
**Elementi di pregio ambientale:** -  
**Elementi di degrado:** -  
**Alterazioni tipologiche:** sostituzione  
di parte della copertura

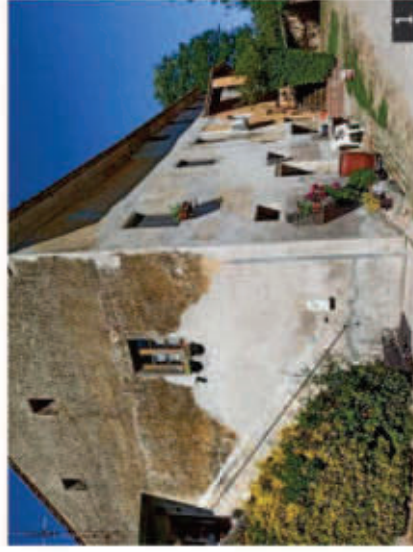
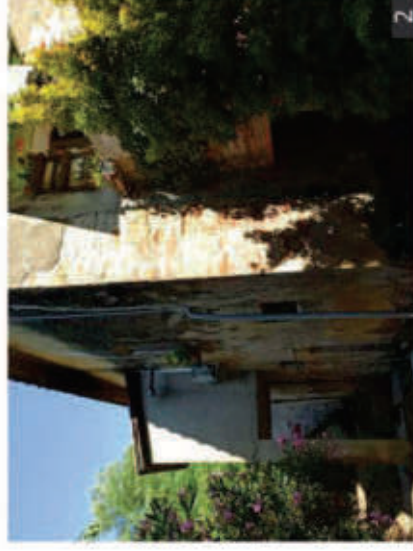
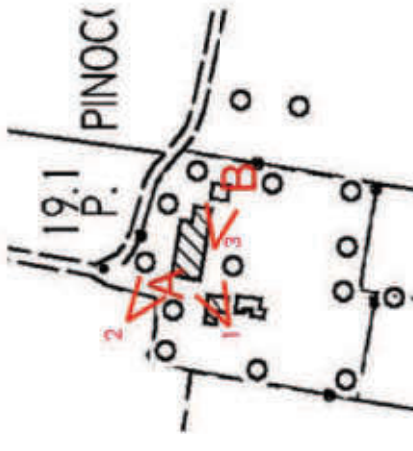
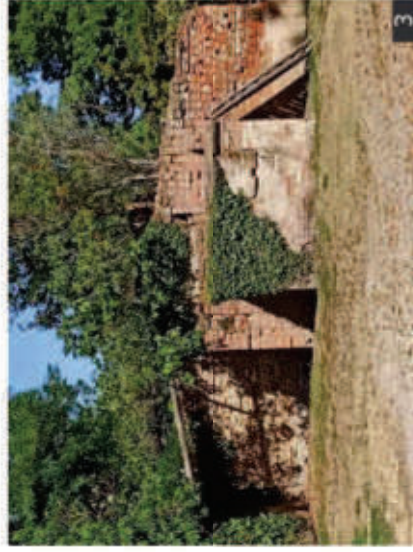
## DESCRIZIONE E DOCUMENTAZIONE FOTOGRAFICA

**B**

**Stato di conservazione:** pessimo, rudere

**Elementi di degrado:** parti crollate

**Elementi di degrado:** degrado dell'intonaco

**Alterazioni tipologiche:** scala in cemento e tettoia

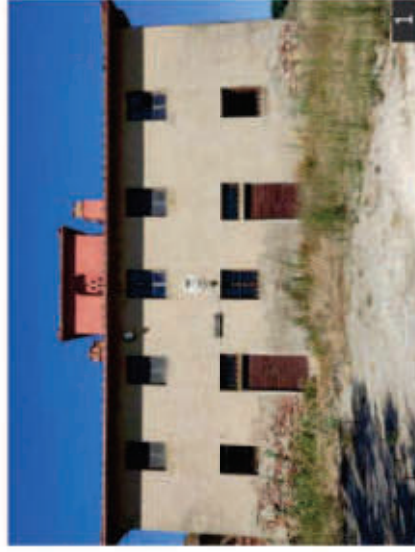
**A** Stato di conservazione:  
sufficiente  
Paramento murario esterno:  
intonaco  
Tipologia della copertura:  
a padiglione in coppi e tegole  
Elementi o finiture di pregio: -  
Elementi di pregio ambientale: -  
Elementi di degrado:  
intonaco in stato di degrado

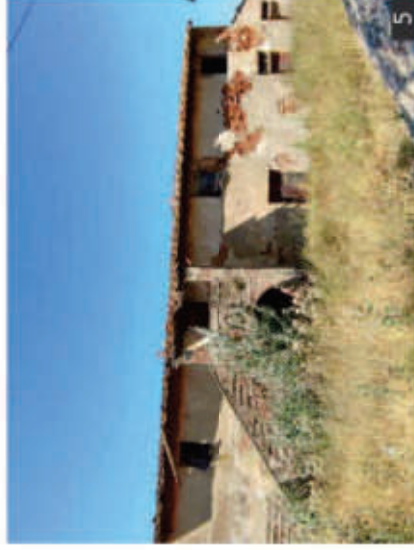
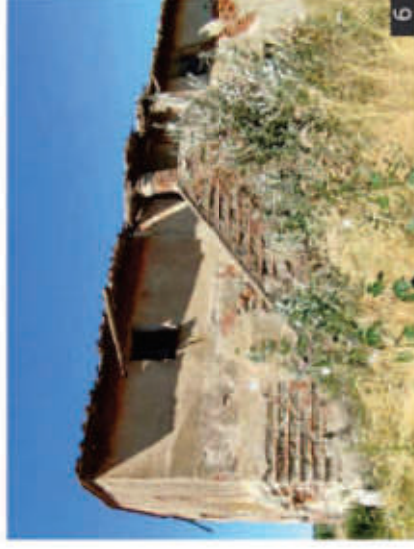
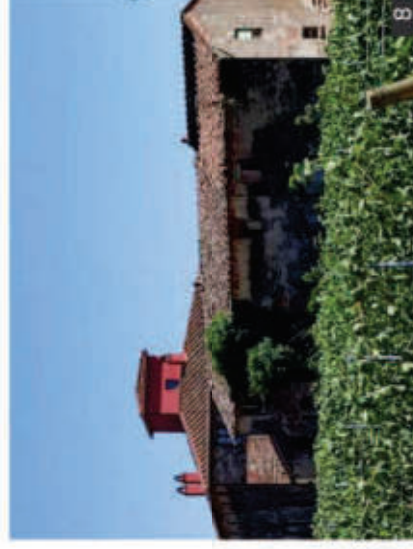
## DESCRIZIONE E DOCUMENTAZIONE FOTOGRAFICA

**B** **Stato di conservazione:**  
scarso  
**Paramento murario esterno:**  
intonaco  
**Tipologia della copertura:**  
a capanna in coppi e tegole  
**Elementi o finiture di pregio:** -  
**Elementi di pregio ambientale:** -  
**Elementi di degrado:**  
Infissi precari, intonaco ampiamente degradato, crolli parziali del tetto e presenza di vegetazione

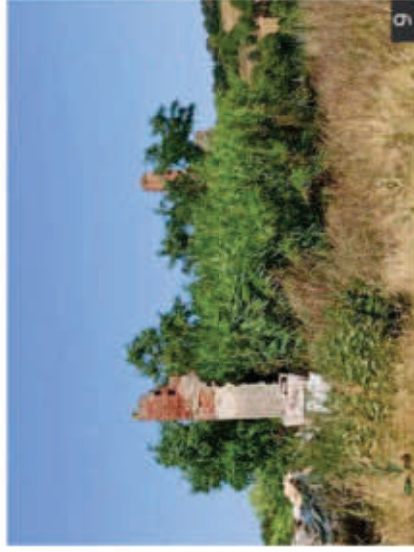
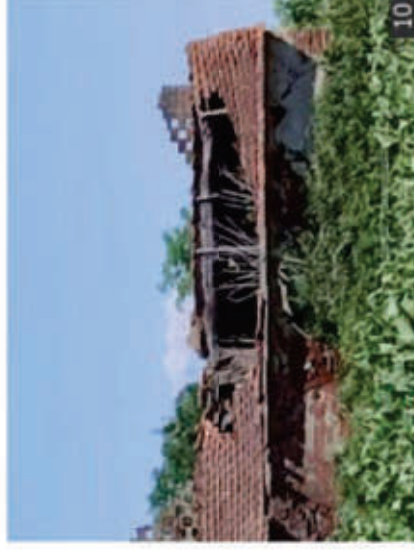
## DESCRIZIONE E DOCUMENTAZIONE FOTOGRAFICA

**C** **Stato di conservazione:**  
rudere  
**Paramento murario esterno:**  
intonaco  
**Tipologia della copertura:**  
a capanna in coppi e tegole  
**Elementi o finiture di pregio:** -  
**Elementi di pregio ambientale:** -  
**Elementi di degrado:**  
edificio in parte crollato

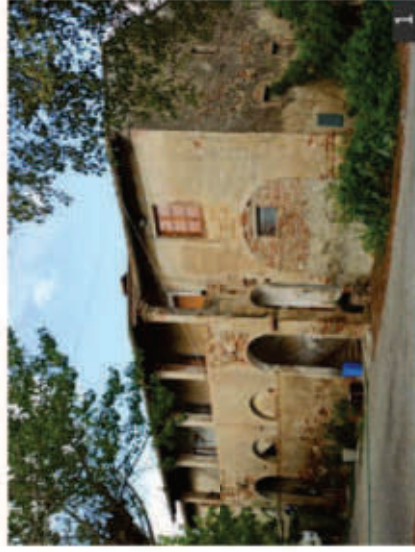
**A**  
**Stato di conservazione:** scarso  
**Paramento murario esterno:** intonaco a grezzo  
**Tipologia della copertura:** a capanna in coppi e tegole con sottogronda in laterizio  
**Elementi o finiture di pregio:** arcate alle aperture e serie di colonne nel ballatoio  
**Elementi di pregio ambientale:** -  
**Elementi di degrado:** intonaco degradato  
**Alterazioni tipologiche:** -

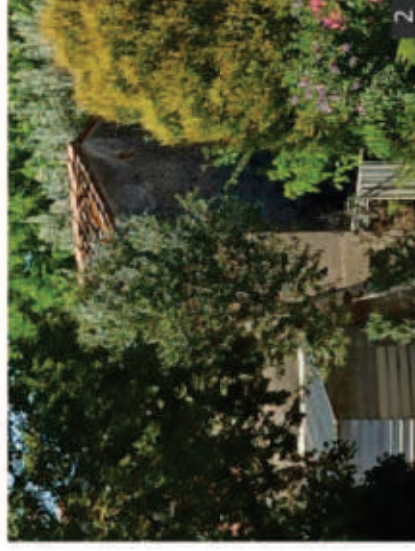
## DESCRIZIONE E DOCUMENTAZIONE FOTOGRAFICA

**B**  
**Stato di conservazione:** in abbandono  
**Paramento murario esterno:** intonaco a grezzo  
**Tipologia della copertura:** a capanna in coppi e tegole  
**Elementi o finiture di pregio:** -  
**Elementi di pregio ambientale:** -  
**Elementi di degrado:** intonaco degradato  
**Alterazioni tipologiche:** -
